UCS M5ブレードDIMM装着ステッカーがドキュメントと一致しない

このドキュメントでは、古いUCS M5ブレードDIMM装着ステッカーに関する問題について説明します。このステッカーには現在のオンラインドキュメントが反映されていません。

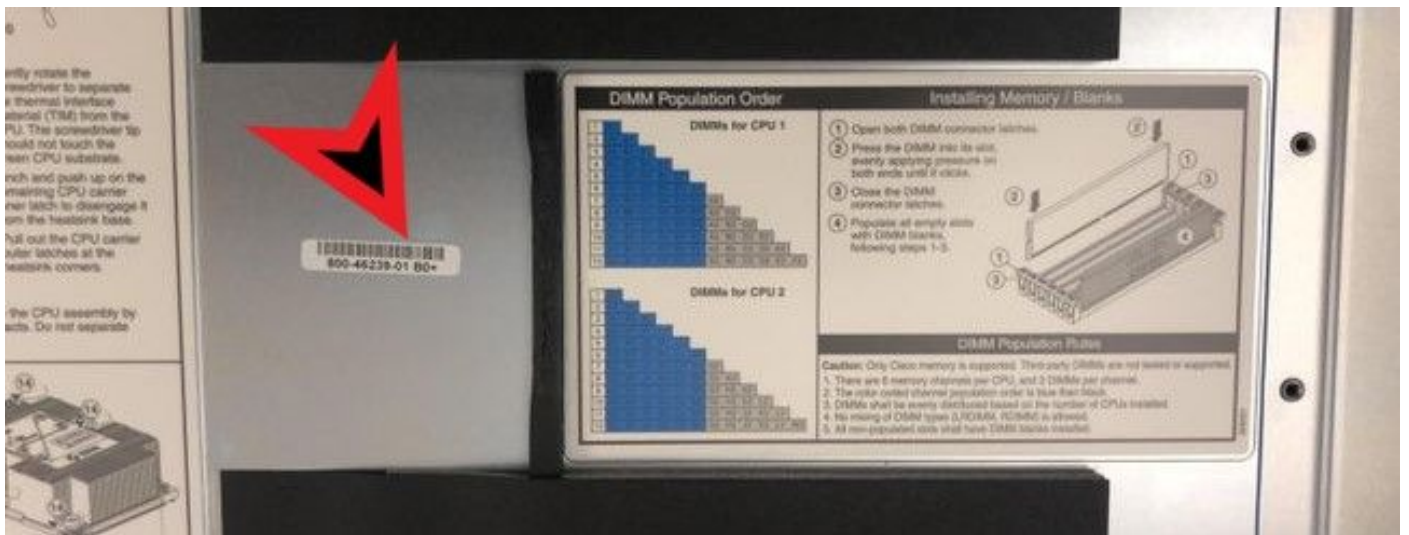
- UCS B200 M5
- UCS B480 M5
- 上部カバー(800-46239-01)のリビジョンはB0です (固定シールのリビジョンはC0です)

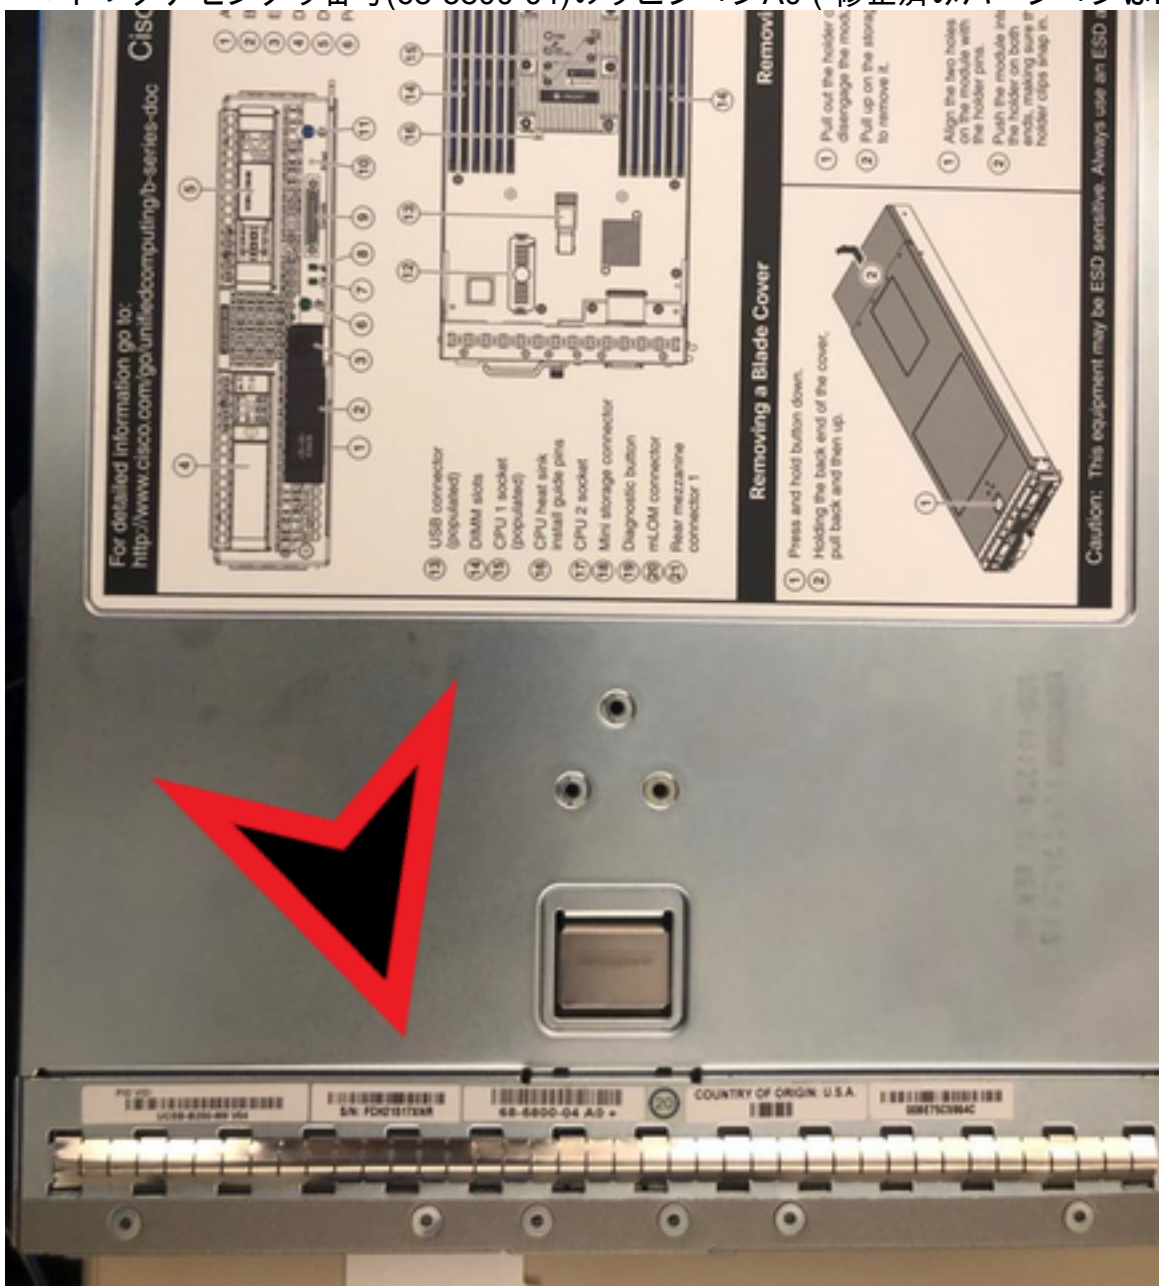
• トップアセンブリ番号(68-5800-04)のリビジョンA0 (修正済みバージョンはB0)

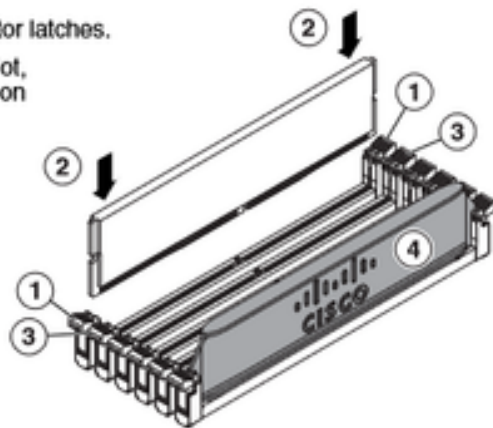
DIMM Population Order		Installing Memory / Blanks	
DIMMs for CPU 1

UCS M5ブレードの蓋の下にあるDIMM装着ステッカーは、オンラインUCSドキュメントの情報と一致しません。

どちらの設定も有効でサポートされています。古いステッカーは、検出やその他の問題を防止する必要はありません。ただし、パフォーマンスの最適な設定ではありません。パフォーマンスの差は限界に近い(約1%)ことに注意してください。

参考までに、B200-M5の古いステッカーを次に示します。

元のDIMM装着ステッカーは間違っていないですが、最新かつ最適な構成については、オンラインドキュメントを参照してください。

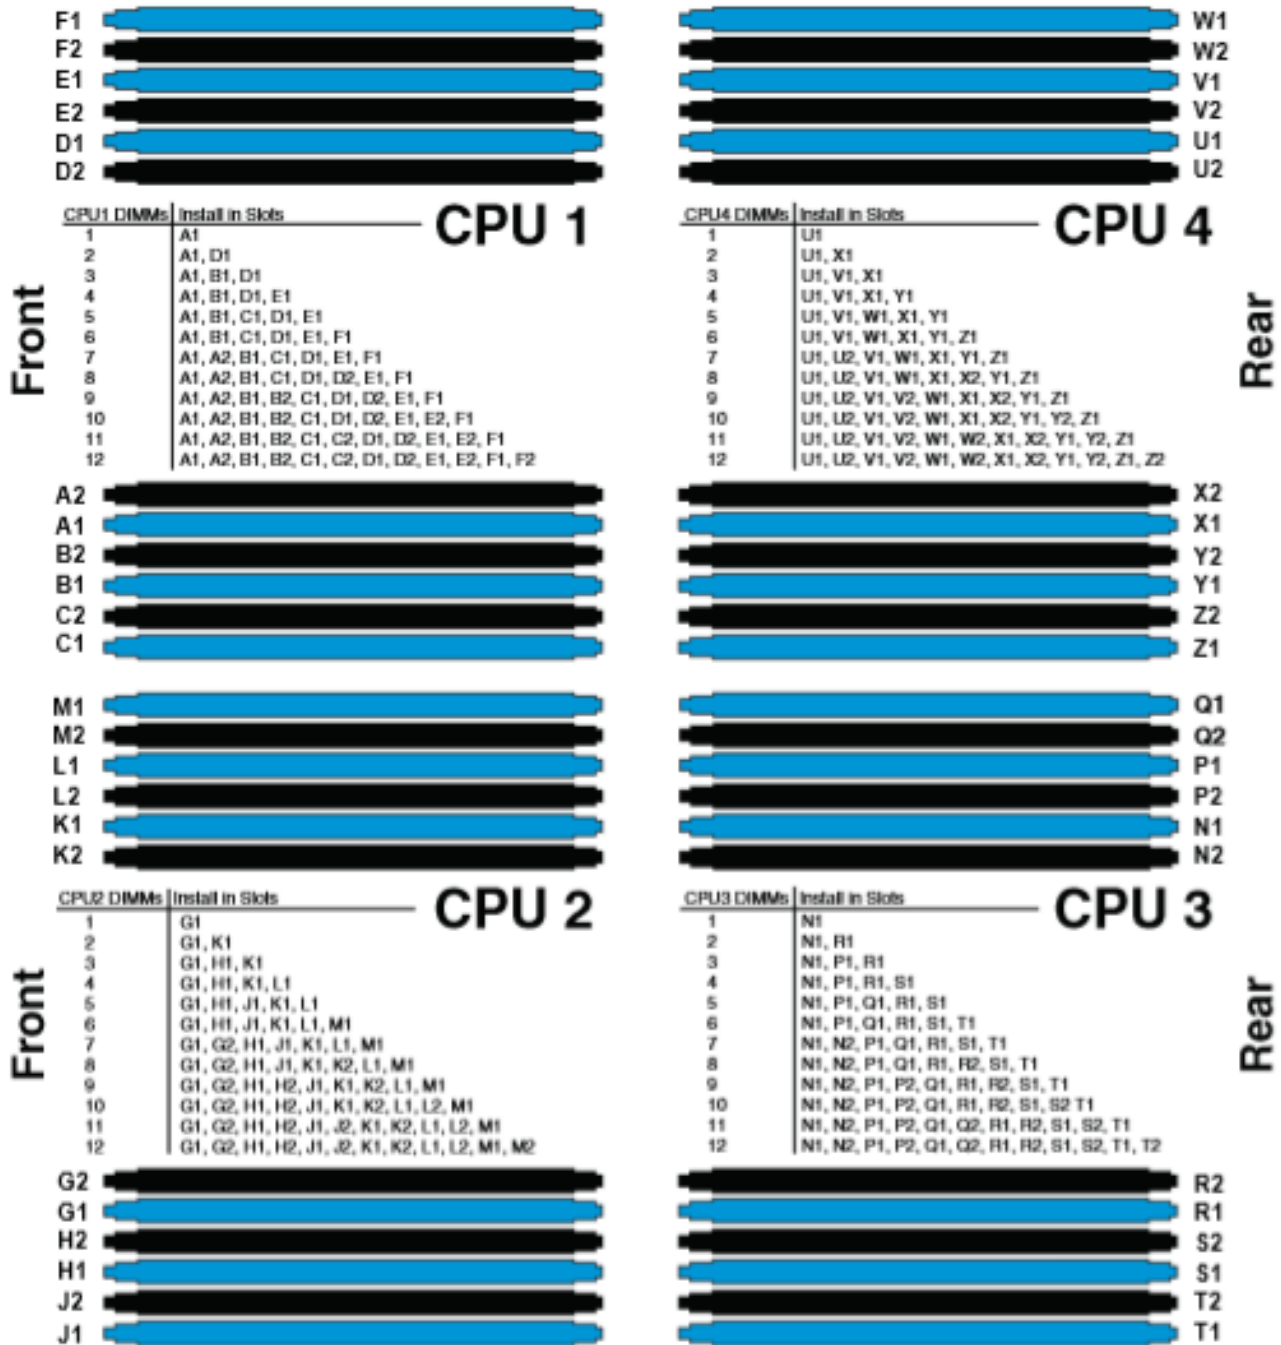
Cisco UCS B480 M5 Memory Slot Locations

参考までに、B480-M5の古いステッカーを次に示します。
