Solucionar problemas de reordenação de endereço PCI de nós HX

Este documento descreve o problema de reordenação da placa de rede (NIC) em vários adaptadores da placa de interface virtual (VIC) série C de 3ª geração. Uma mudança de comportamento é notada com referência à colocação da Virtual Network Interface Card (vNIC)/ do Virtual Host Bus Adapter (vHBA), à ordem do dispositivo, à enumeração da Peripheral Component Interconnect (PCI) e à contribuição para problemas de reordenação de PCI são vistos em vários sistemas operacionais (SO).

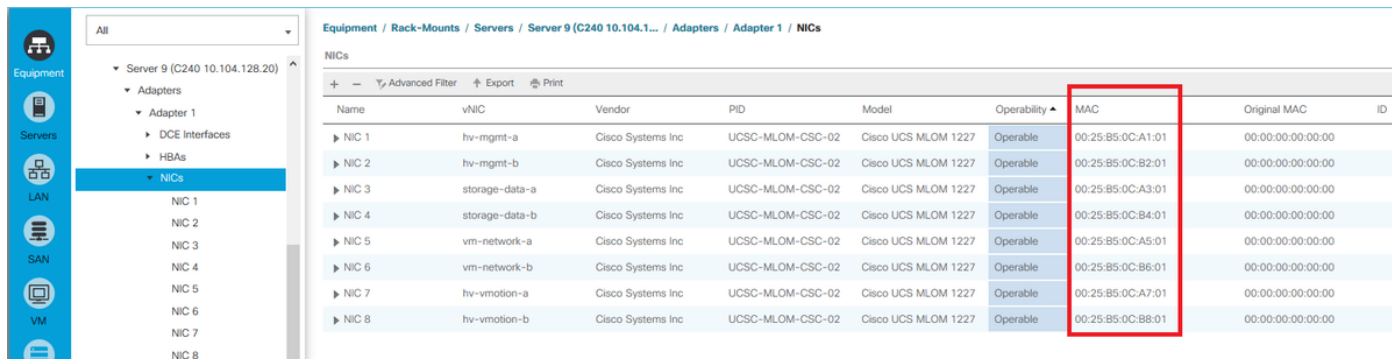
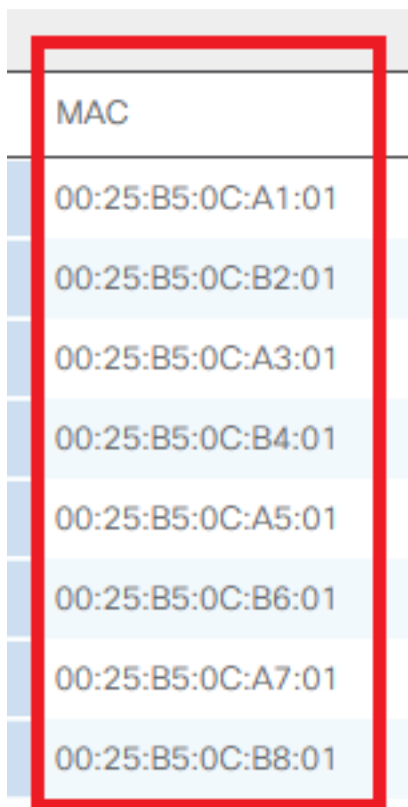
1. Obtenha o mapeamento de endereços MAC da GUI do UCSM para o servidor, como mostrado na imagem:

3. Verifique se os endereços MAC do UCSM correspondem à saída da lista de NIC da rede **esxcli**.

Nesta saída, os endereços MAC não correspondem, **vmnic2** e **vmnic4** foram trocados. Isso ocorre devido ao problema de repedido do barramento PCI.

5. Observe o número do barramento PCI e use estes comandos para corrigir o novo pedido:

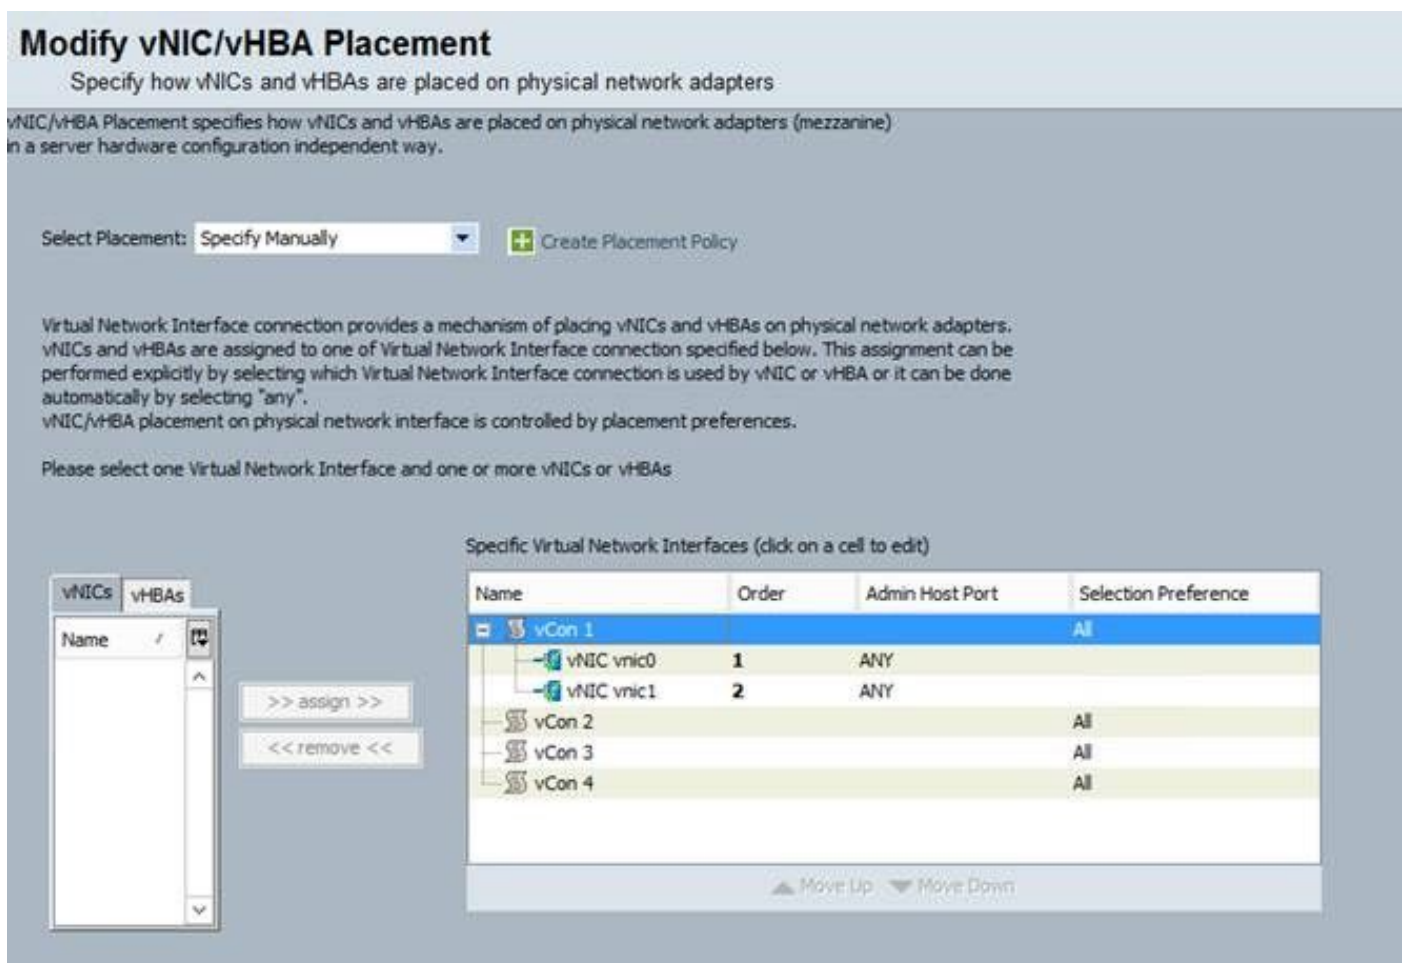
1. Durante a instalação inicial: navegue para **Modificar a política de posicionamento vNIC/vHBA** conforme mostrado na imagem.

2. Neste momento, você verá **Admin Host Port** como **ANY**. Esta seria uma atribuição round-robin, que coloca **vnic0** na porta 1 do host e **vnic1** na porta 2 do host. Se você quiser adicionar dois vNICs adicionais ao perfil de serviço, primeiro combine a porta host atribuída dos vNICs que já existem:

3. Em seguida, adicione quaisquer vNICs novas somente à porta de host 2. Isso manterá o endereço PCI das vNICs pré-existentes e não causará nenhuma nova atribuição:

Note: Agora você tem 1 vNIC na porta 1 do host e 3 vNICs na porta 2 do host. O ponto do balanceamento de carga é tal que a carga e a largura de banda sejam distribuídas uniformemente. Se você tiver uma carga mais alta em uma porta host, isso pode causar um impacto no desempenho/largura de banda. Se mais de 2 vNICs adicionais precisarem ser criadas, é recomendável que você planeje uma reinstalação do SO para manter as portas do host distribuídas uniformemente.
