Dépannage en cas de problèmes de ligne et d'erreurs sur les interfaces ATM DS-3 et E3

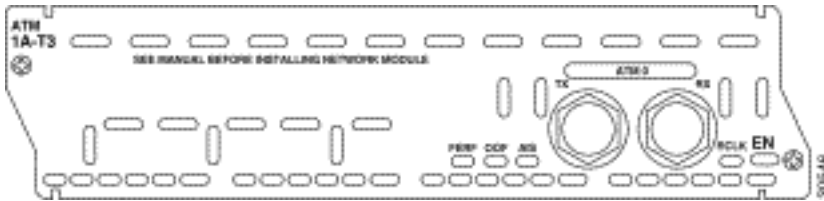
Le module NM-1A-T3 ou E3 communique également des alarmes de couche physique avec les trois voyants suivants :

- Échec de réception lointaine. (FERF)
- Hors trame (OOF)
- Signal d'indication d'alarme (AIS)

Le tableau suivant décrit les étapes de dépannage à suivre si votre interface ATM signale l'une des trois alarmes ci-dessus.

Type d'alarme	Cause de l'alarme	Action corrective
AIS	Un AIS indique une alarme déclenchée sur une ligne en amont du routeur.	<ol style="list-style-type: none"> 1. Vérifiez l'état du périphérique réseau adjacent pour déterminer si le problème est présent. Si le problème ne se trouve pas sur le périphérique réseau adjacent, passez à l'étape 2. 2. Demandez à votre fournisseur de services de tracer la source du signal AIS.
LOF	<p>Une perte de trame (LOF) se produit généralement dans l'une des deux situations suivantes :</p> <ul style="list-style-type: none"> • Les paramètres de configuration du port ne sont pas corrects pour la ligne. • La configuration du port est correcte, mais la ligne rencontre d'autres erreurs qui entraînent une alarme LOF. 	<ol style="list-style-type: none"> 1. Vérifiez si le format de tramage configuré sur le port correspond au format de tramage sur la ligne. 2. Essayez l'autre format de tramage et vérifiez si l'alarme s'efface. 3. Travaillez avec votre fournisseur pour configurer un bouclage à distance sur l'interface affectée,

<p>puis exécutez un testeur de taux d'erreur de bit non tramé (BERT). Ce test permet de déterminer s'il y a des problèmes sur la ligne.</p> <p>Si vous trouvez des preuves d'une mauvaise ligne, vous pouvez isoler le problème à l'aide de boucles dorsales ou souples. Reportez-vous à Présentation des modes de bouclage sur les routeurs Cisco.</p>
RAI	<p>Le RAI indique un problème entre l'émetteur de l'interface de routeur de bouclage et le récepteur T3 d'extrémité distante, mais il se peut qu'il ne se trouve pas dans le segment situé entre le routeur et le noeud adjacent.</p>	<ol style="list-style-type: none"> 1. Connectez un câble de bouclage externe au port. S'il n'y a pas d'alarmes, le problème n'est pas lié au routeur. 2. Examinez les périphériques réseau adjacents et vérifiez la perte des alarmes de signal (LOS) ou LOF.
