Problème de non-correspondance MTU dans IS-IS

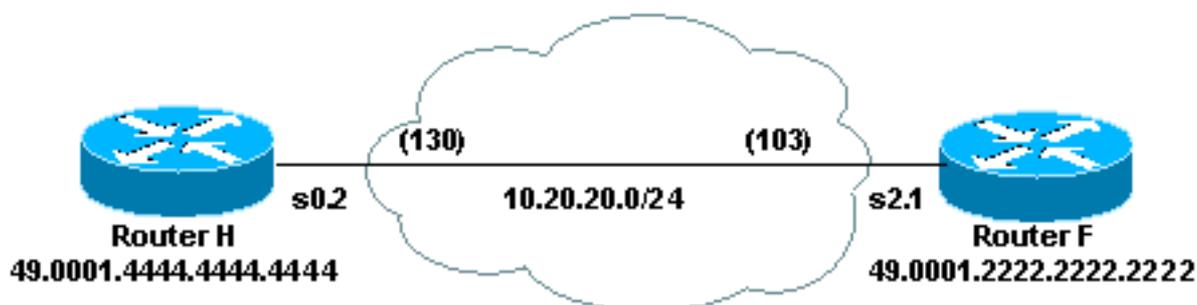
Le schéma de réseau et les configurations utilisés pour décrire ce problème sont présentés ici :

Le routeur H ne reçoit pas les HELLO du routeur F, car les IH sont ajoutés au MTU complet de la liaison, alors que les HELLO ES ne sont pas ajoutés à la taille MTU complète. Cela se produit parce que le routeur F pense que le MTU est 2000, et il envoie un hello de 2000 octets, qui est ignoré par le routeur H.

La solution consiste à s'assurer que les deux côtés d'une liaison ont le même MTU. Pour ce faire, utilisez la commande **mtu** comme indiqué ici :
