# HXノードのPCIアドレスリオーダーのトラブルシューティング

## 概要

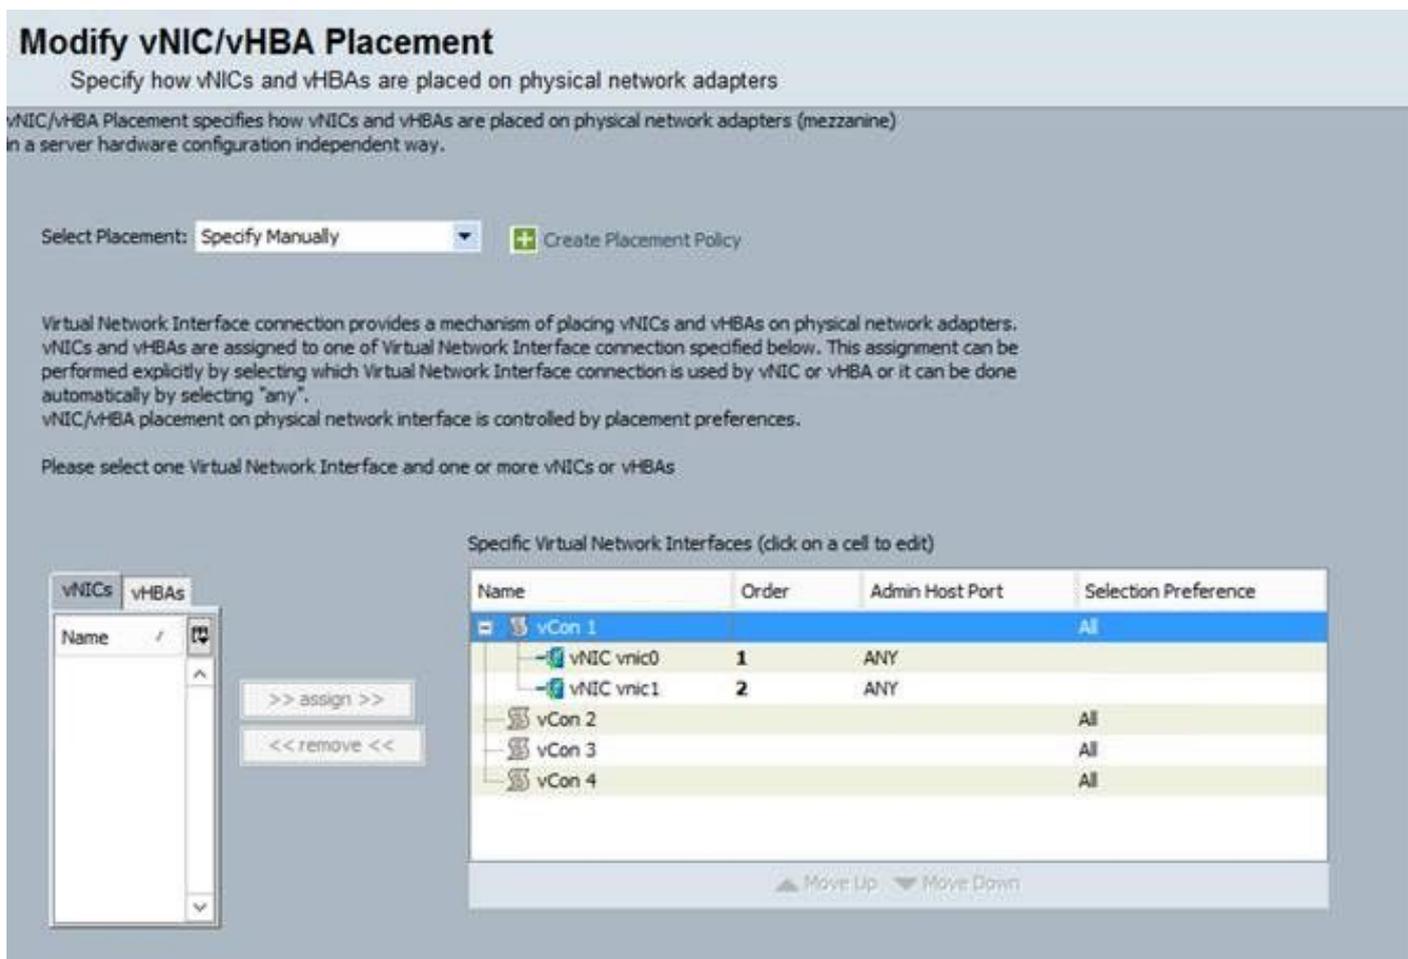
1.初期インストール時：図に示すように[Modify vNIC/vHBA Placement Policy]に移動します。

2.現在、管理ホストポートがANYと表示されています。これはラウンドロビン割り当てで、ホストポート1にvnic0、ホストポート2にvnic1を配置します。サービスプロファイルに2つのvNICを追加する場合は、最初に既存のvNICの割り当てホストポートと一致します。

3.次に、新しいvNICをホストポート2のみに追加します。これにより、既存のvNICのPCIアドレスが保持され、再割り当てが行われなくなります。

注：これで、ホストポート1に1つのvNICが、ホストポート2に3つのvNICが割り当てられました。ロードバランシングのポイントは、負荷と帯域幅が均等に分散されるようにすることです。1つのホストポートの負荷が高い場合、パフォーマンスや帯域幅に影響を与える可能性があります。追加のvNICを2つ以上作成する必要がある場合は、ホストポートを均等に分散させるために、OSの再インストールを計画することをお勧めします。
