# MSTP システムの APC-OUT-OF-RANGE アラームのトラブルシューティング

このドキュメントでは、Multiservice Transport Platform ( MSTP ) システムで発生する APC-OUT-OF-RANGE アラームのトラブルシューティング手順を説明します。

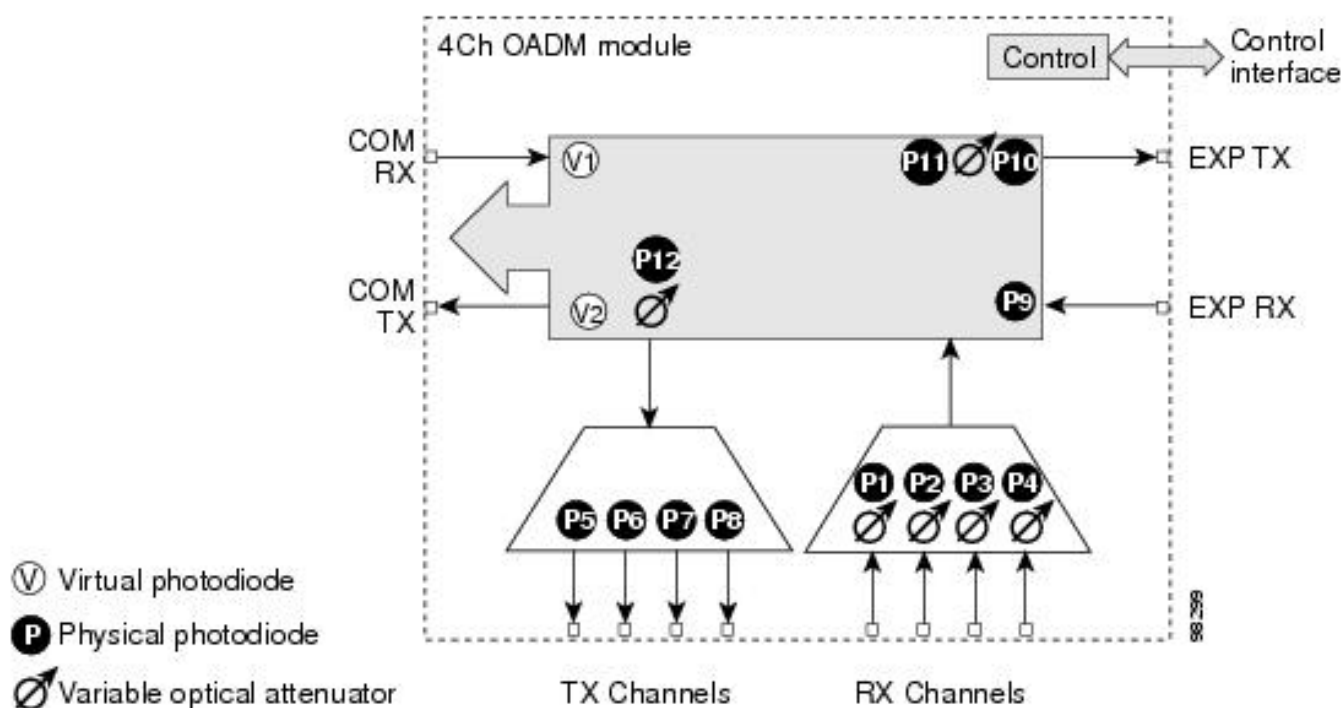
AD-4Cのブロック図に示すように、4つの送信チャンネルに対し1つのVOA ( P12 ) が存在します。

このポートで APC-OUT-OF-RANGE アラームが発生している場合、このポートは ANS パラメータで指定される必要な光パワーレベルを達成できません。この原因としては、APC 無効化アラームが考えられます。このアラームは、変化が +3/-3dBm よりも大きい場合には機能せず、VOA に減衰がない場合に発生する可能性があります。

CHAN-TX 1の光パワーレベルが-20dBmであるシナリオを考えます。セットポイント (ANSパラメータ)を確認し、CHAN-TX 1の場合は-12dBmであることを確認すると、チャンネルの光パワーとして-12dBmが必要になります。ただし、実際には -20dBm あります。

この場合は、COM-RX ポートの 15 分間の性能履歴を調べ、光ファイバ損失の増加に起因する光レベルの低下があったかどうかを確認します。これを解決するには、光ファイバ損失を調整する必要があります。セットポイントの変更も可能ですが、これは常に最終的な手段として行ってください。

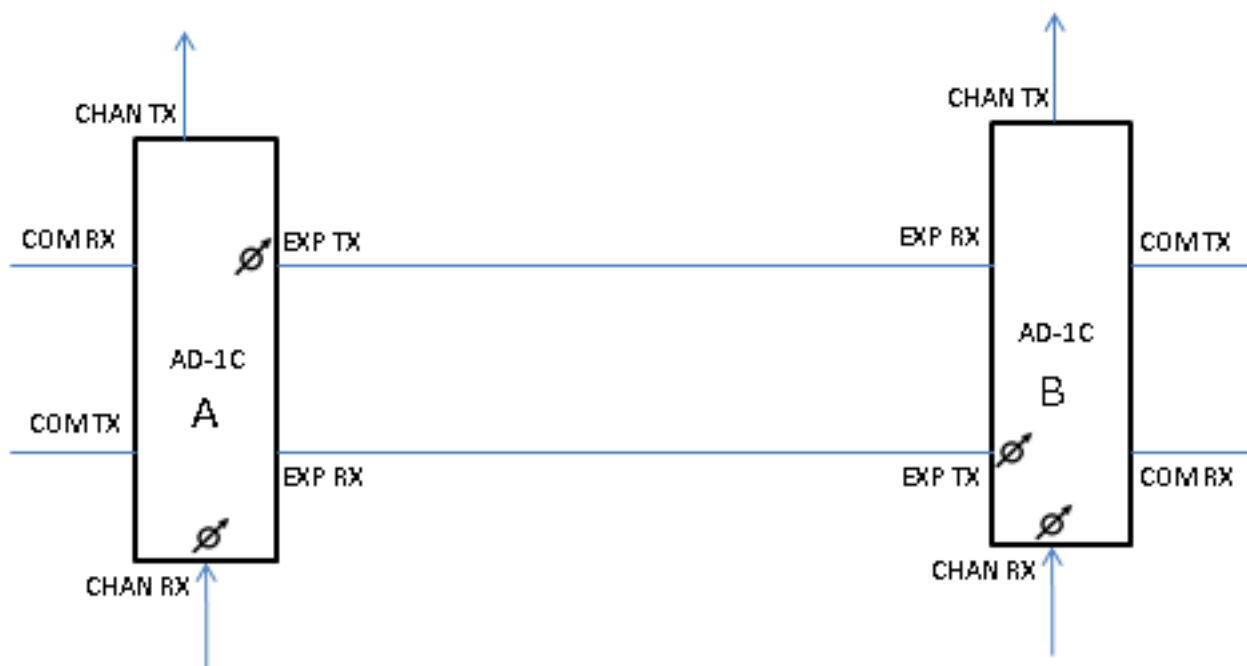
図から、EXP-TX ポートと CHAN-RX ポートに VOA があることがわかります。これは、その他のタイプのすべてのカードに適用されます。ANS パラメータに、COM-RX および COM-TX のセットポイントがあります。

セットポイントは、VOA または GAIN を設定すると実現されます。この場合は VOA です。したがって、カード A の EXP-TX ポートの VOA とカード B の CHAN RX ポートの VOA を調整すると、図に示すようにカード B の COM TX のセットポイントを実現できます。

したがって EXP-TX ポートで APC-OUT-OF-RANGE アラームが発生する場合は、EXP-TX の VOA が自分自身を調整できず、次のカードの COM-TX セットポイントを実現できません。これ

は、COM-RX ポートでの光パワーレベルの増減、または図に示すカード B の CHAN-RX の適切な光パワーレベルが原因で発生することがあります。

したがって、最初に COM-TX のセットポイントを確認する必要があります ([Node view] > [Provisioning] > [WDM-ANS] > [Provisioning] に移動し、スロットを選択します)。COM-TX の現在の光パワーレベルを確認します ([Card view] > [Provisioning])。

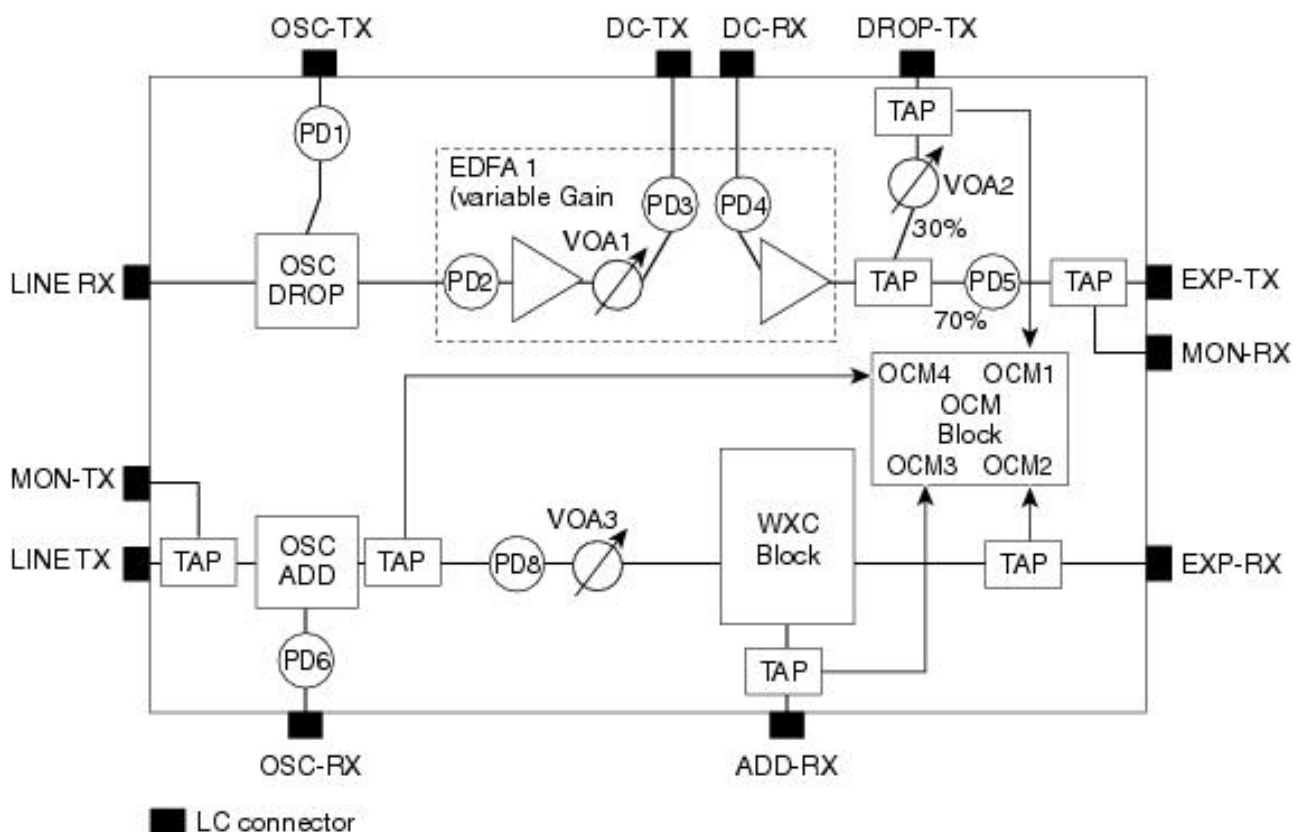
この図に示すように、EXP-RX と LINE-TX ポート間には増幅器がありません。Line-TX ポートは EXP-RX ポートで受信した光パワーを送信します。

各波長の光パワーを均等化し、特定レベルに調整するため、WXC ブロックがあります。各波長に必要な光パワーは、事前に設計され、ノードにアップロードされています。これらの設計パラメータは ANS パラメータと呼ばれます。

SMR1C カードの Line-TX で APC-OUT-OF-RANGE アラームが発生した場合、最初に Line-TX のセットポイント **POWER** を調べます。これは CTC から確認できます。[Node view] > [Provisioning] > [WDM-ANS] > [Provisioning] に移動し、アラームが発生した SMR カードを選択し、[Line-TX] > [POWER] を見つけます。

これが -15dBm であるとします。つまり、波長またはチャンネルごとに光パワー -15dBm が Line-TX から送信されます。その後、CTC でアラームを確認します。このアラームが特定の波長で発生している場合は、その波長の Line-TX で光パワーを確認します。
