ECU 플러그형 포트에서 "부적절한 제거(&Quot) 문제 해결 경보

이 문서에서는 M15 새시의 ECU(External Connection Unit) PPM에서 발생하는 "부적절한 제거" 경보를 지우기 위한 상승 및 해결 조건에 대해 설명합니다.

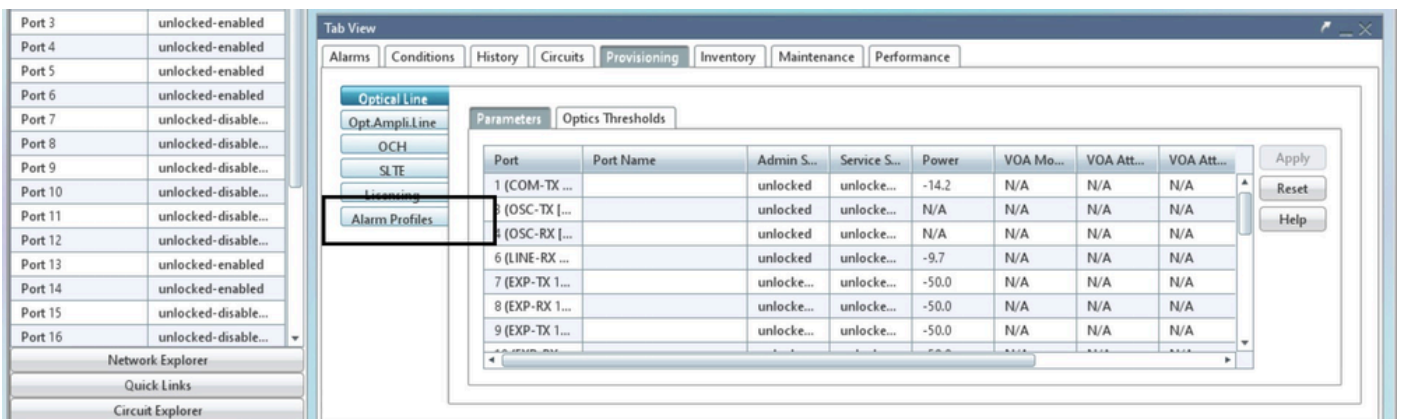
ECU의 PPM(Pluggable Port Module)이 M15 새시에서 "부적절한 제거" 경보를 보고합니다.

- 모든 PPM 포트 ECU 카드의 Shelf-1 슬롯 18에 대한 부적절한 제거 알람.

- 경보 탭에서 경보를 지우지만 상태 탭에 계속 표시되는 경보 프로파일을 사용하여 ECU PPM 포트에서 경보를 억제합니다.

경보를 억제하는 절차는 ECU card > Provisioning > Alarm profiles . PPM 포트를 선택합니다. 5개의 모든 포트를 선택하고 Force option > Apply 그림에 표시된 것과 같습니다.
