Troubleshooting de Sessão de eBGP Parada em Estado Ativo

Este documento descreve como solucionar problemas do eBGP (External Border Gateway Protocol) quando a sessão está travada no estado ativo devido a entradas LPTS (Local Packet Transport Services) incorretas.

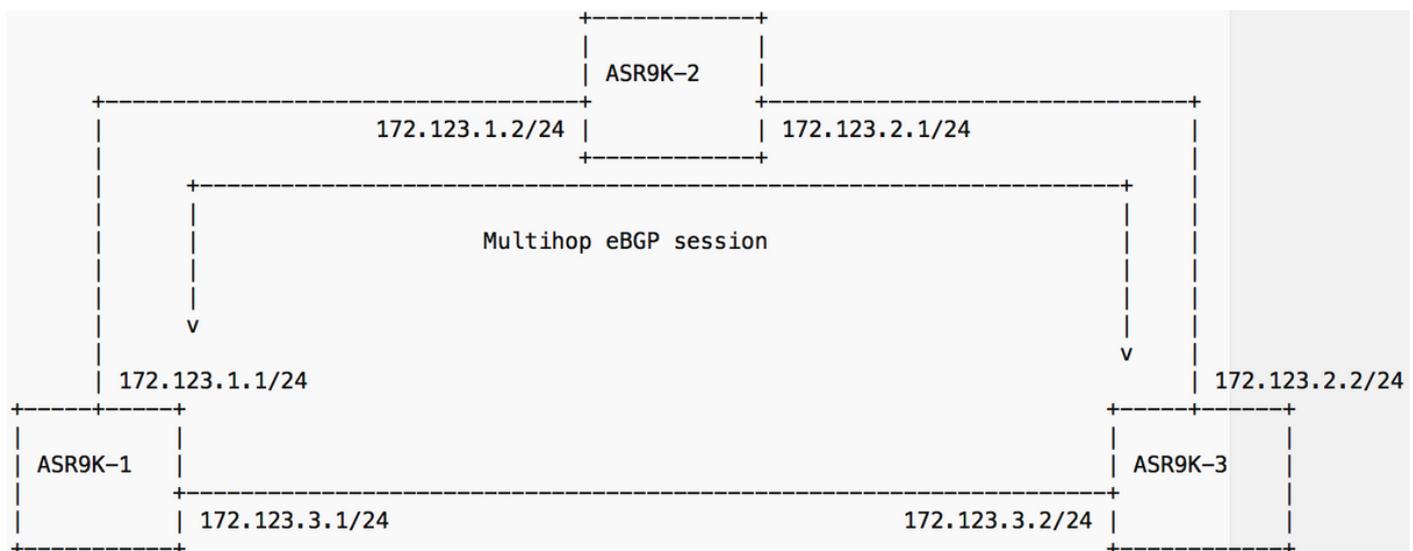
Você pode criar sessões eBGP multihop entre ASR9K-1 e ASR9K-3. Os endereços IP de peer são 172.123.1.1 e 172.123.2.2 nas interfaces físicas. Não há nenhum comando **update-source** configurado. Com a topologia atual, a sessão permanece no estado ativo. Isso é esperado porque ambos os roteadores usarão a interface na sub-rede 172.123.3.0/24 como a interface de saída.

Você pode **desligar** o link direto entre ASR9K-1 e ASR9K-3. Em seguida, os endereços de peer são alcançáveis através do ASR9K-2, que é o link de vários saltos, portanto, o ping é bem-sucedido. Os endereços IP origem correspondem em ambas as extremidades, mas a sessão BGP ainda está em um estado ativo.

Quando os vizinhos BGP são configurados, as entradas LPTS são criadas de acordo com a tabela CEF (Cisco Express Forwarding). Para o ASR9K-1, o endereço IP 172.123.2.2 pode ser acessado através da sub-rede 172.123.3.0/24. Por conseguinte, estão disponíveis as entradas relevantes no LPTS. Permite que o vizinho BGP conecte a porta 179 com o endereço IP local 172.123.3.1. Como ele tenta iniciar uma sessão TCP a partir da porta local 26036, você pode ver outra entrada para ele.

Quando o link entre o ASR9K-1 e o ASR9K-3 é desativado, os peers podem ser acessados através do caminho ASR9K-2 com um novo endereço IP de origem local. Mas a alteração de topologia não aciona a atualização de LPTS. A entrada original com a porta 179 permanece com o endereço IP local original. Isso impede que o roteador permita solicitações TCP de entrada para o novo endereço IP local. Portanto, a sessão BGP em ambas as extremidades permanece presa em um estado ativo.

Para resolver esse problema, você precisa ativar uma atualização para LPTS. Você pode usar estas opções para resolver o problema:

- **Feche/Não feche** os vizinhos BGP
- Reconfiguração dos vizinhos BGP
- **Reiniciar processo bgp**
- Configure **update-source** em ambas as extremidades, o que pode evitar esse problema.
