排除IP地址為0.0.0.0的重複錯誤消息故障

本文檔介紹Microsoft Windows Vista及更高版本使用者收到的「重複IP地址0.0.0.0」錯誤消息及其解決方案。

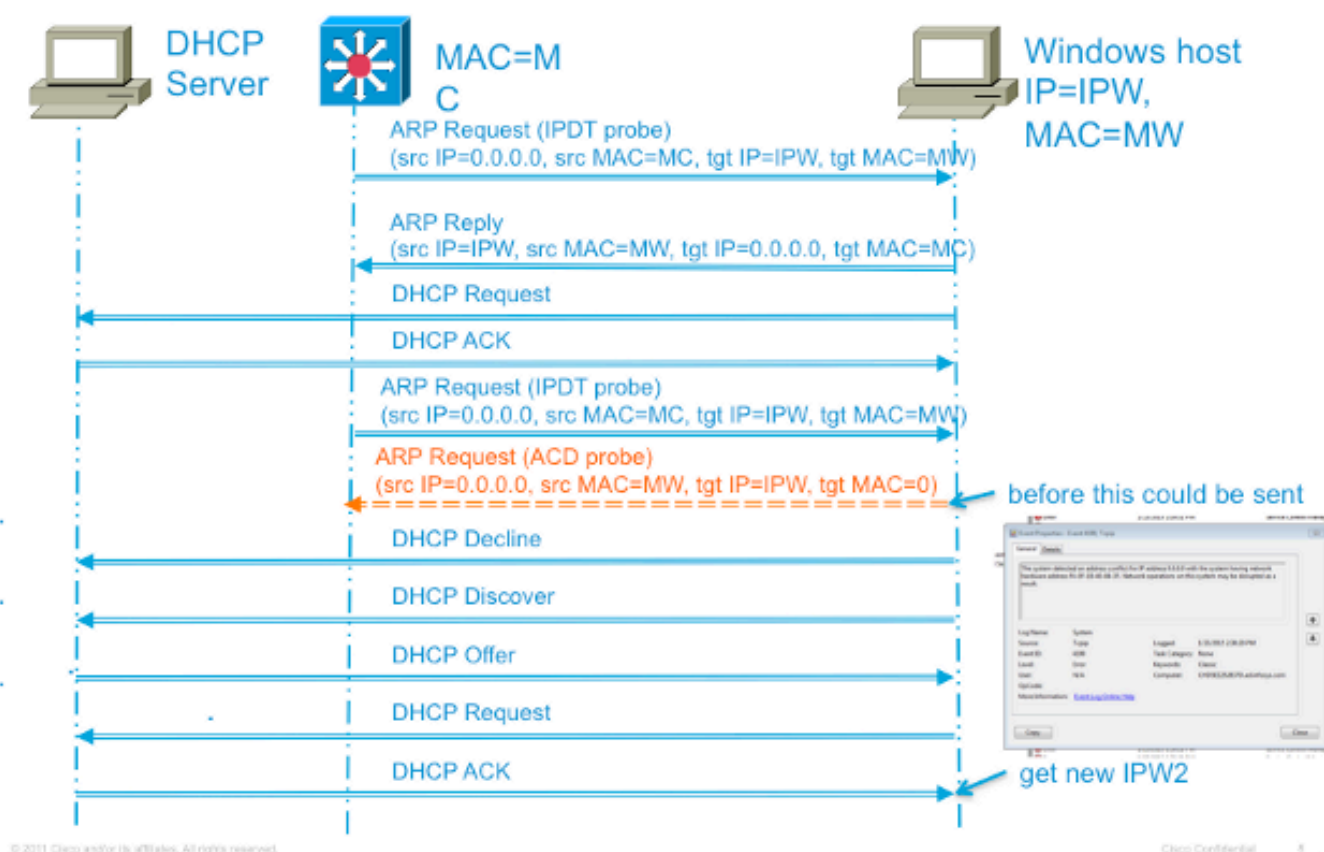
Failing Sequence Packet Flow

如果交換機在Microsoft Windows PC處於重複地址檢測階段時發出客戶端的ARP探測，則Microsoft Windows會將該探測檢測為重複的IP地址，並顯示一條消息，表示在網路上找到0.0.0.0的重複IP地址。PC未獲取IP地址，使用者必須手動釋放/續訂地址、斷開連線並重新連線到網路，或者重新啟動PC以獲取網路訪問許可權。

以下是失敗封包序列的範例：

- 防止此問題發生的最有效方法是設定交換器，使其傳送不符合RFC的ARP探測，以便從PC所在的VLAN中的交換器虛擬介面(SVI)取得探測。如果為虛擬區域網(VLAN)配置了SVI，並且使用了下面兩個命令中的任意一個，則IP裝置跟蹤(IPDT)探測中的傳送方IP地址永遠不會是0.0.0.0。因此，可以肯定不會發生重複的IP地址錯誤。

- 解決此問題的主要非SVI替代方法是延遲來自交換機的探測，以便Microsoft Windows有時間完成重複IP地址檢測。這僅在存取連線埠和連結方案上有效。輸入以下命令以延遲探測：

```
ip device tracking probe delay 10
```

RFC為重複地址檢測指定一個十秒的視窗。如果延遲裝置跟蹤探測，則幾乎在所有情況下都會解決此問題。除了探測延遲，當交換機檢測到來自PC的探測時，延遲也會重置。例如，如果探測計時器已計為五秒鐘，並且檢測到來自PC的ARP探測，則該計時器將重置為十秒。如果同時啟用DHCP監聽，則此視窗可以進一步減小，因為這樣同樣會重置計時器。在極少數情況下，PC在交換機傳送探測之前傳送一個ARP探測毫秒，這仍會觸發一條重複地址消息給終端使用者。此命令是在Cisco IOS版本15.0(1)SE（在2900、3500和3700系列交換器平台上）、版本15.0(2)SG（在4500系列交換器平台上）和版本12.2(33)SXI7（在6500系列交換器平台上）中引入的。
