# 修復Webex Calling拒絕的傳真T.38 ReINVITE的488 SIP錯誤

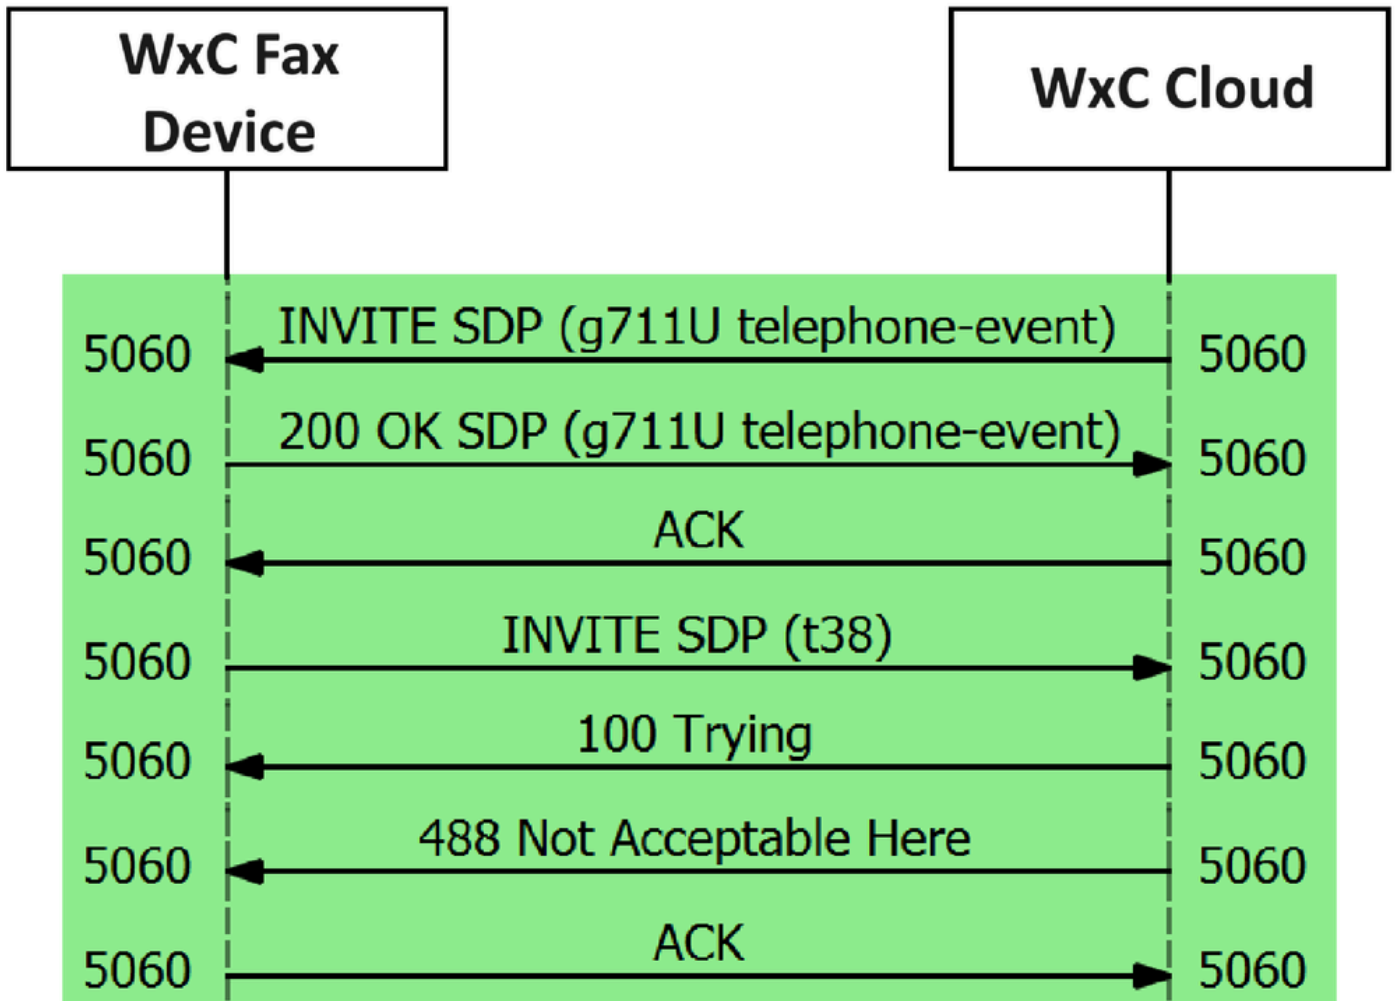
呼叫消息流
