# ب ة ق ل ع ت م ل ا ا ط خ ل ا ل ن ا س ر ء ا ط خ ا ف ا ش ك ت س ا ا ه ح ا ل ص ا و CEF

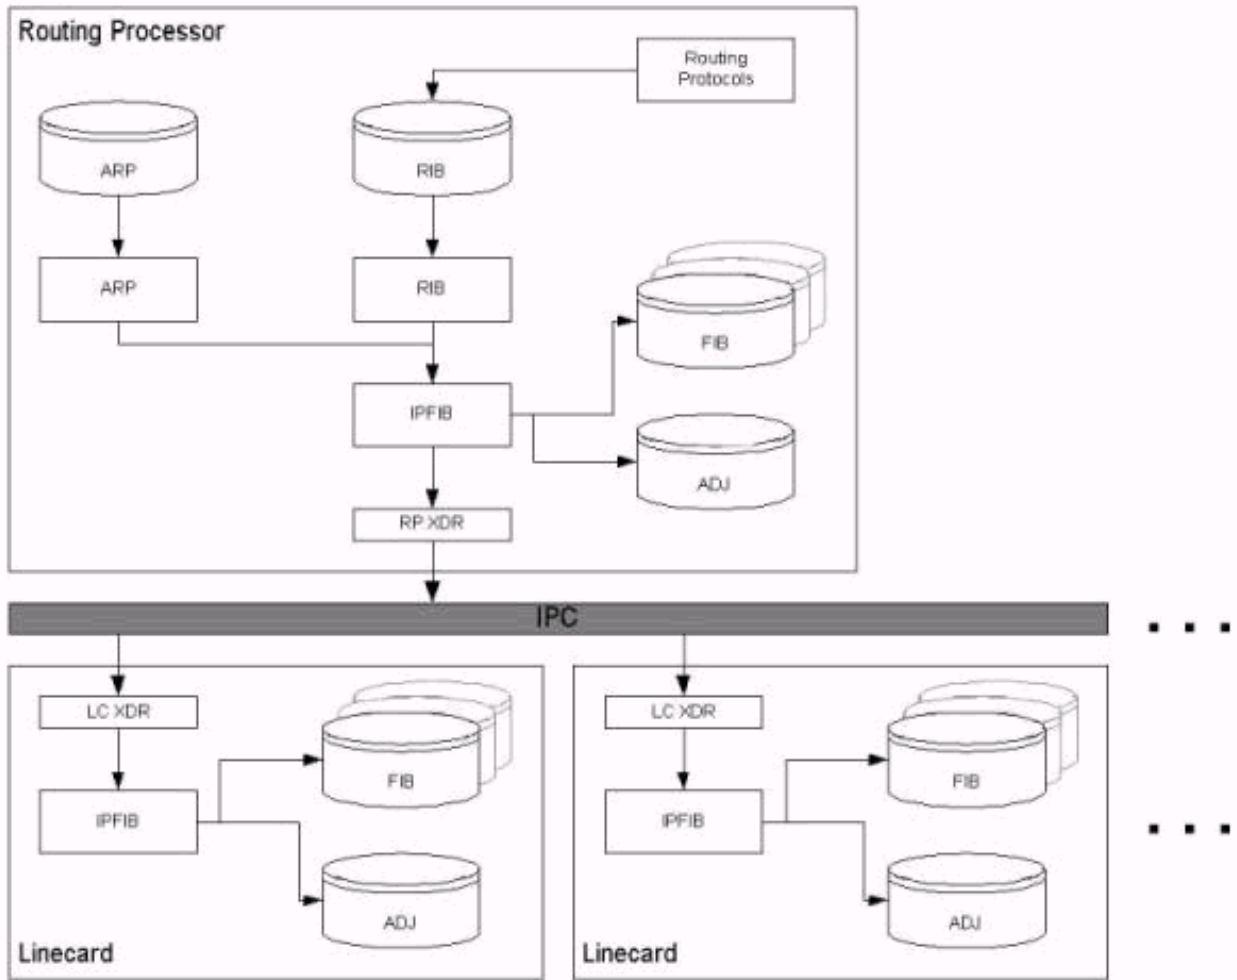
فيما يلي نظرة عامة على بنية XDR:

كما هو موضح في قسم [معلومات الخلفية](#) في هذا المستند، تنقل رسائل IPC جداول FIB والتجاور من RP إلى LCs. وبمعنى آخر، تعمل آلية IPC على مزامنة مجموعتي الجداول على كل من RP و LCs. يجب نقل أي بنية بيانات تستخدم من قبل ميزة ما إلى عنصر التحكم في الشبكة (LC) من خلال IPC FIB، كما يجب إعادة إرسال الإحصائيات إلى بروتوكول RP. عند تمكين إعادة التوجيه السريع الموزعة من Cisco، يقوم عنصر التحكم في الشبكة (LC) باتخاذ قرار إعادة التوجيه باستخدام قواعد البيانات المخزنة محليا والمنسوخة نسخا متماثلا.

ويشار إلى XDR بآلية تغطية لل IPC. يتم استخدام رسائل XDR بشكل حصري مع تنفيذ إعادة التوجيه السريع الموزعة من Cisco.
