# Cisco 12000 シリーズ ATM ラインカードでの show controllers の出力について

show controller コマンドは、Cisco ルータ インターフェイスに関する問題のトラブルシューティングと診断に役立つハードウェア関連情報を提供します。Cisco 12000 シリーズは、分散型アーキテクチャを使用しています。このアーキテクチャでは、ギガビット ルート プロセッサ (GRP) に中央集中型 コマンド ライン インターフェイス (CLI) を備え、各ラインカードにローカル CLI を備えています。Cisco 12000 シリーズでは、show controller コマンドの出力は、使用している CLI ( GRP レベルまたはラインカードレベル ) によって異なります。

このドキュメントに記載されている出力は、Cisco IOS® ソフトウェア リリース 12.0(18)ST を実行している Cisco 12016 インターネット ルータ から取得したものです。

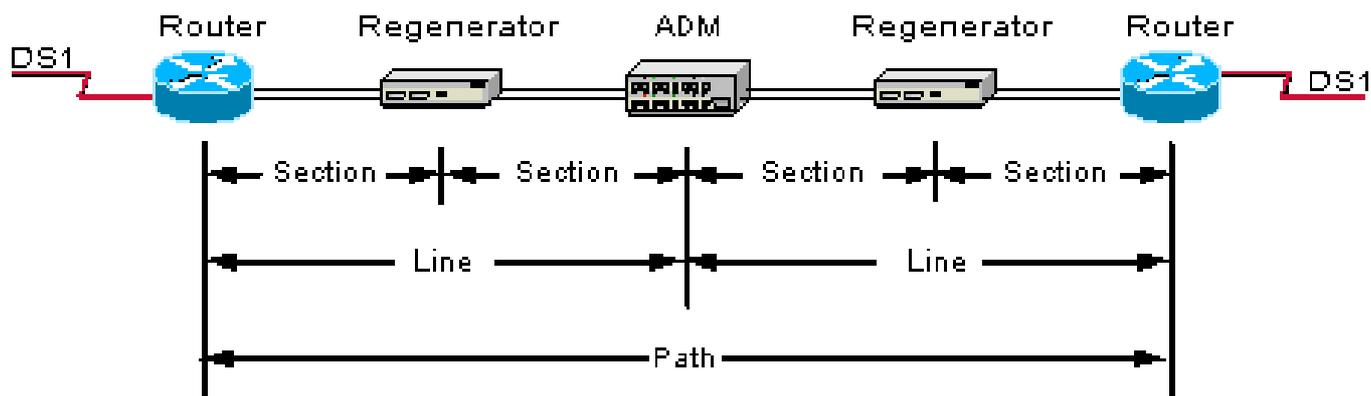
SONETは、セクション、回線、パスという3層アーキテクチャを使用するプロトコルです。SONET層を次に示します。

各層は、SONETフレームに一定量のオーバーヘッドバイトを追加します。その結果、show controller atmの出力は次のように分類されます。

- セクション
- LINE
- パスのアラームとエラー
