CatalystスイッチでのSTP問題のトラブルシューティング

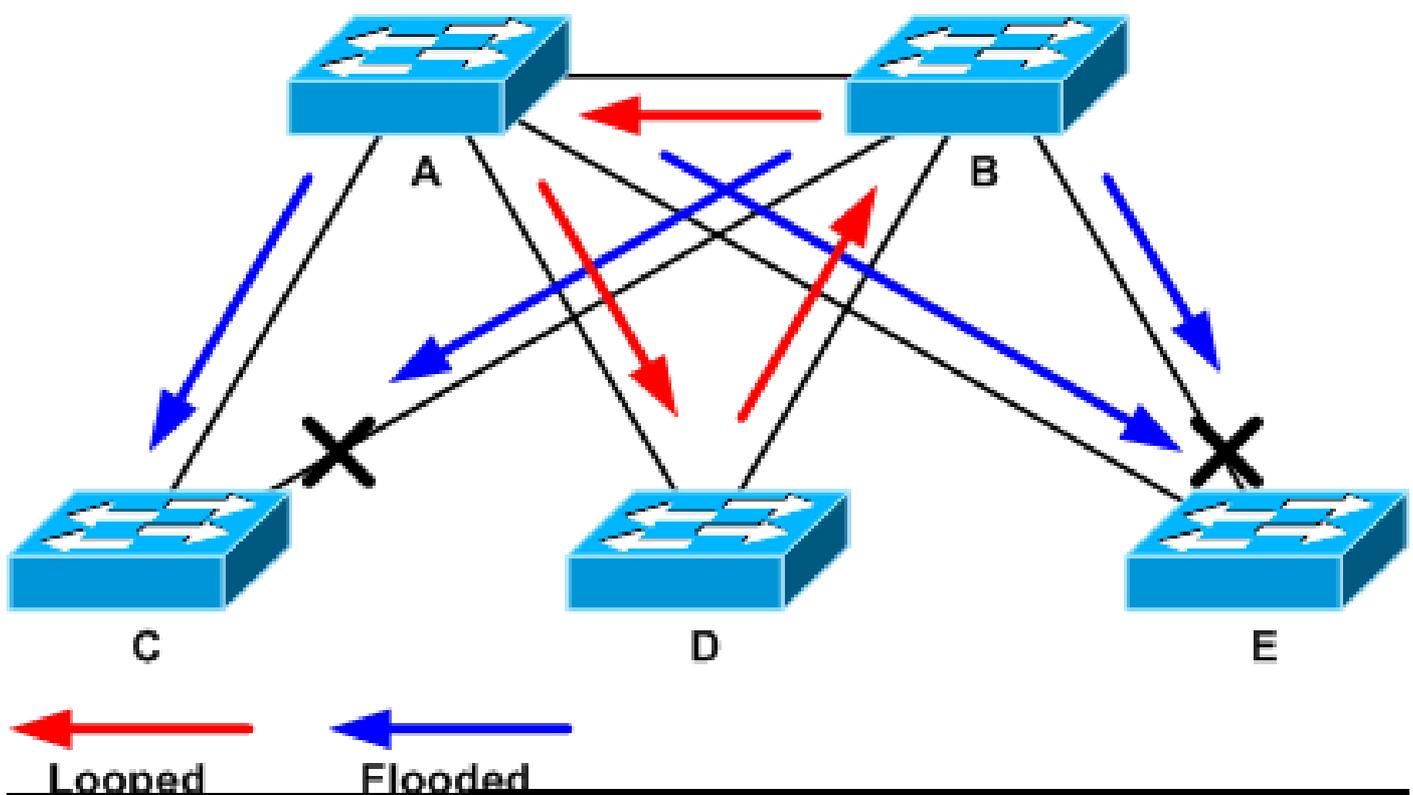
次のトポロジ例では、ループはスイッチA、B、およびDの間にあります。したがって、リンクAB、AD、およびBDが維持されます。これらのリンクのいずれかをシャットダウンすると、ループが停止します。リンクAC、AE、BC、およびBEは、ループを伴って到着するトラフィックを単にフラッディングしているだけです。

ループおよびフラッディングされたトラフィック

サポートポートをシャットダウンすると、バックプレーン使用率が正常値まで低下します。どのポートのシャットダウンによってバックプレーン使用率（および他のポートの使用率）が通常のレベルに戻ったかを知る必要があります。この時点でループが停止し、ネットワーク動作が改善されますが、ループの元の原因が修正されていないため、まだ他の問題があります。
