양방향 케이블 네트워크에서 오프라인으로 전환하는 케이블 모뎀

이 문서에서는 케이블 모뎀이 오프라인으로 끊어진 원인을 확인하는 데 사용되는 몇 가지 문제 해결 단계를 설명합니다. 대부분의 경우 공장 문제가 되거나 운송업체 간 잡음 비율이 낮기 때문에 이러한 문제가 본 문서의 주요 내용이 될 것입니다.

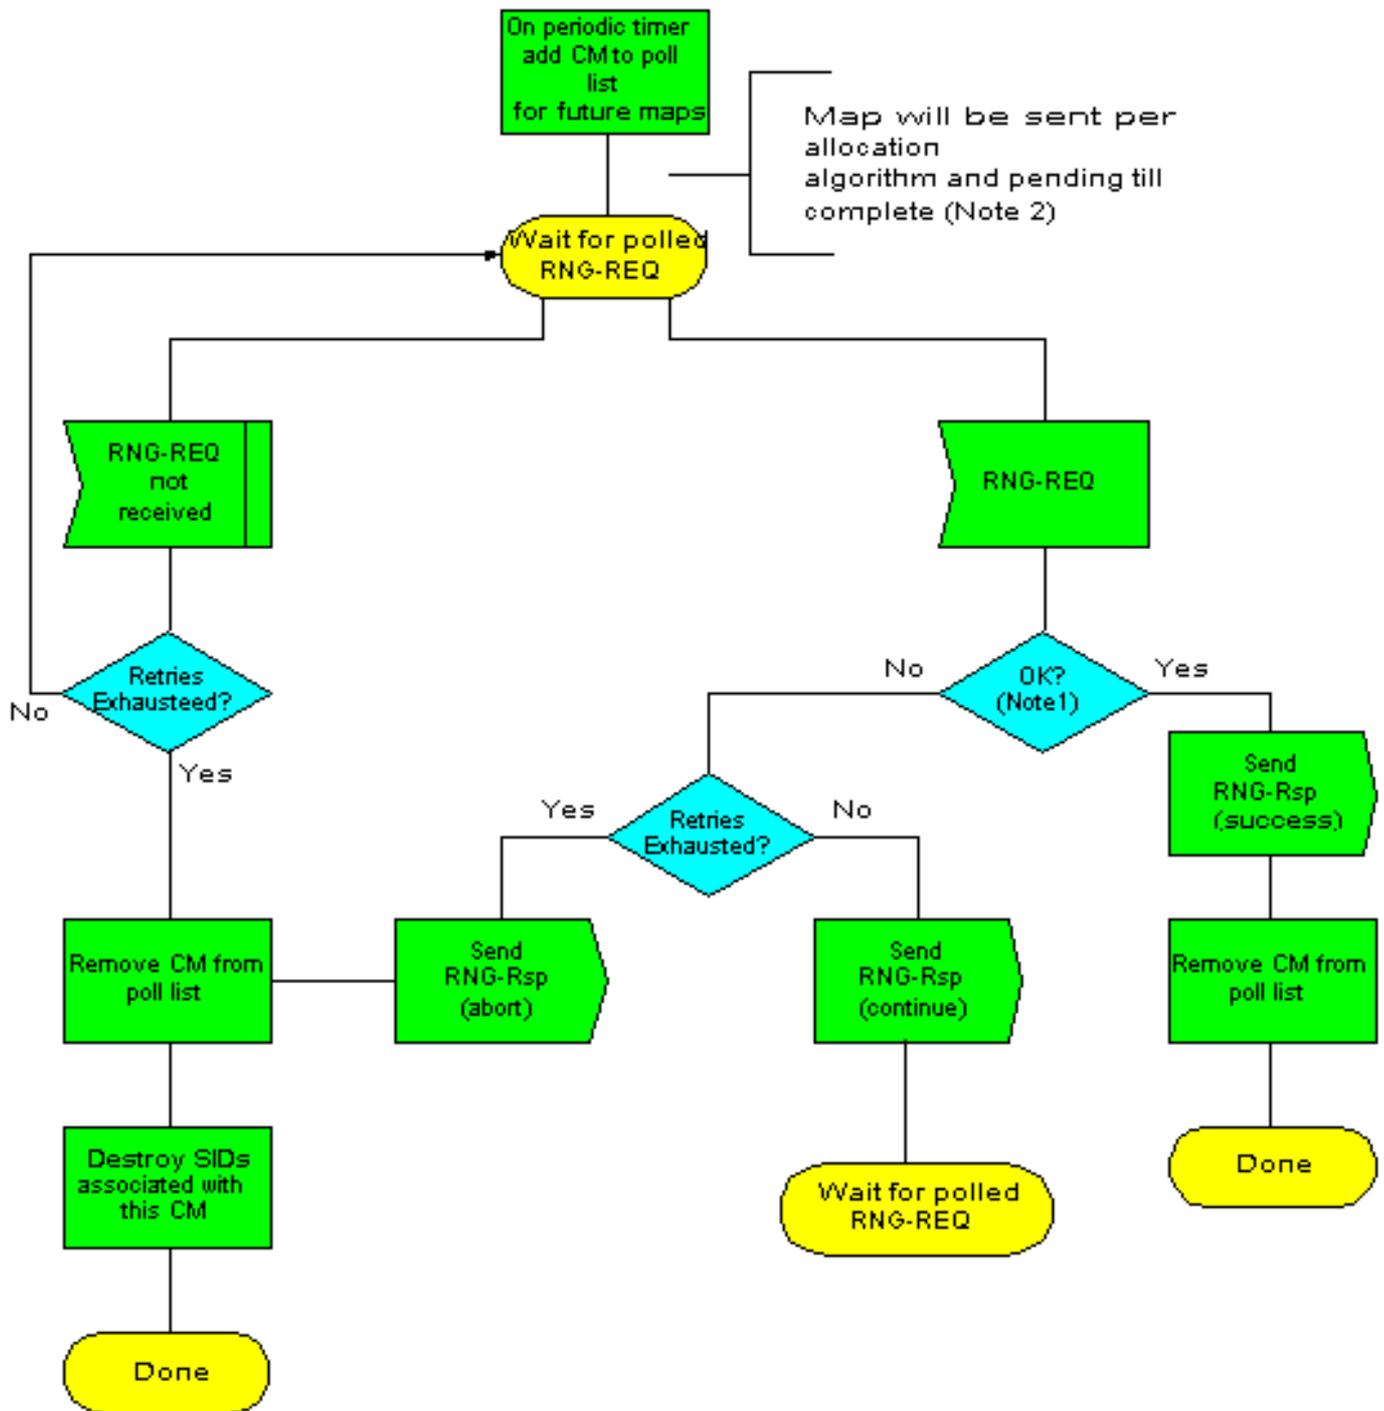
주기적 범위(CMTS 보기)

Note 1: Measures ranging request is within the tolerance limits of the CMTS for power and tra equalisation (if supported)

Note 2: RNG-REQ pending-till-complete was non zero. The CMTS SHOULD hold off the static maintenance opportunity accordingly unless needed. For example to adjust the CM's power l. If opportunities are offered prior to the pending-till-complete expiry, the "OK" test which follow receipt of a RNG-RSP MUST NOT judge the CM's transmit equalisation until pending-till-com expires.
