스패닝 트리 PVID 및 유형 불일치 문제 해결

이 문서에서는 두 가지 STP(Spanning Tree Protocol) 불일치, PVID(Port VLAN ID) 및 유형을 해결하는 방법에 대해 설명합니다.

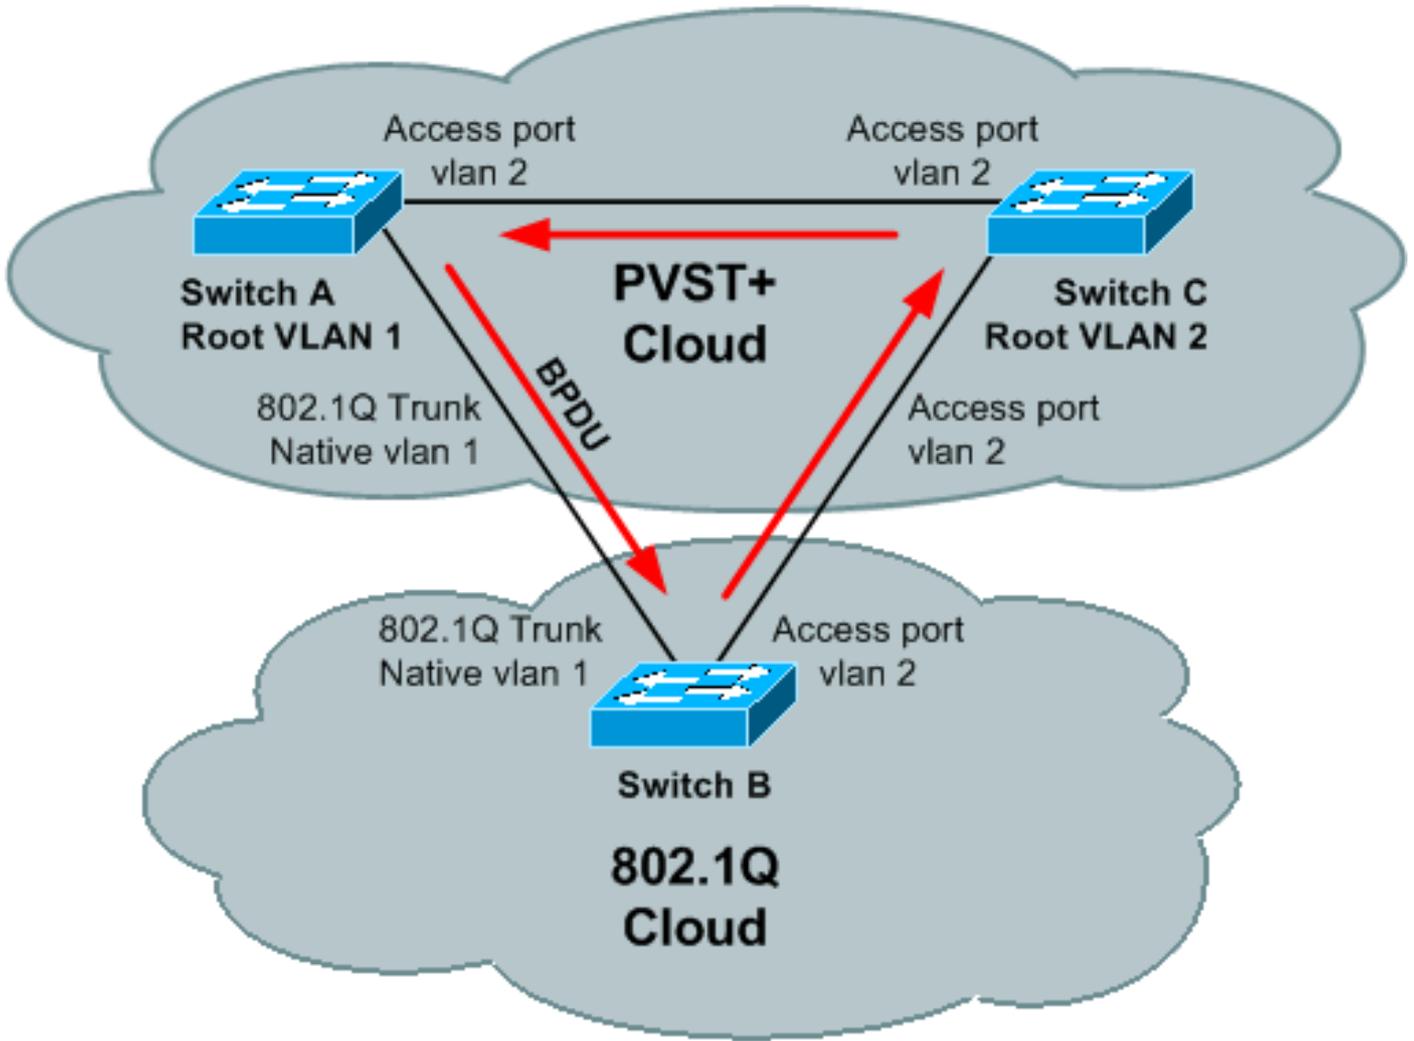
불일치 탐지에 대한 필요성을 설명하기 위해 스위치 A와 C가 PVST+ STP를 실행하고 스위치 B가 802.1Q STP를 실행하는 이 토폴로지를 고려하십시오.

VLAN 1에 있는 루트의 BPDU가 VLAN 2에 있는 루트의 BPDU보다 나은 경우 VLAN 2 토폴로지에는 차단 포트가 없습니다. VLAN 2의 BPDU는 토폴로지를 중심으로 "전체 원"을 만들지 않습니다. B는 PVST+의 VLAN 1 STP와 병합된 하나의 STP만 실행하므로 B-C 링크에서 VLAN 1 BPDU로 교체됩니다. 따라서 포워딩 루프가 있습니다. 다행히도 스위치 A는 VLAN 2의 PVST+ BPDU를 스위치 C로 보냅니다(스위치 B에 의해 플러딩되는 SSTP 주소로). 스위치 C는 포트 C-B를 유형 불일치 상태로 전환하여 루프를 방지할 수 있습니다.

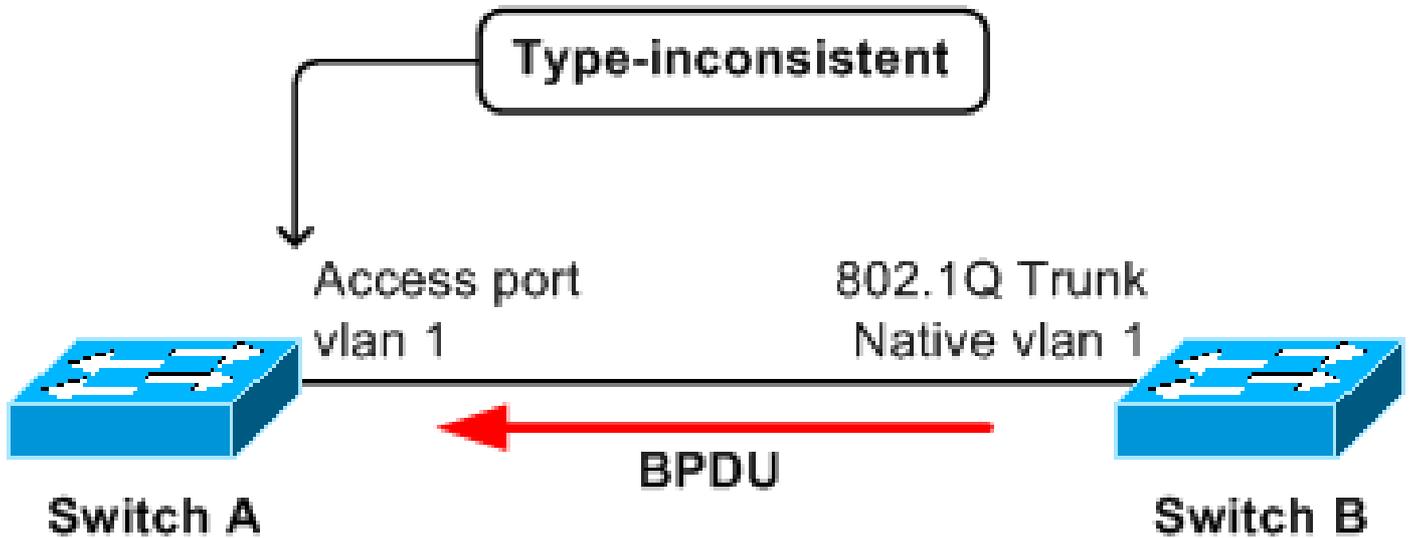
- 액세스 포트는 IEEE 802.1Q 태그가 지정된 SSTP BPDU를 수신합니다.

이 시나리오에서 브리지 A의 액세스 포트는 브리지 B에서 태그가 지정된 PVST+ BPDU를 1이 아닌 VLAN의 STP에서 수신합니다. A의 포트는 유형이 일치하지 않는 상태가 될 수 있습니다.

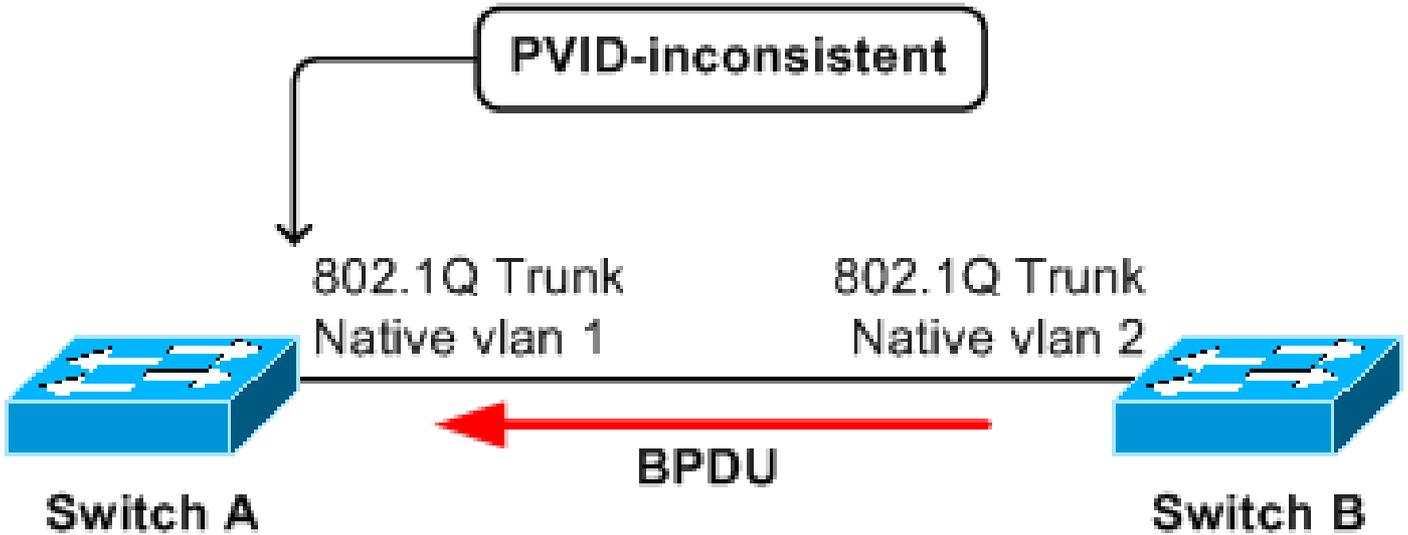
-
- IEEE 802.1Q 트렁킹 포트는 BPDU가 수신된 VLAN과 일치하지 않는 VLAN 유형, 길이, 값 (TLV)을 가진 태그 없는 SSTP BPDU를 수신합니다.

이 시나리오에서 A의 트렁크 포트는 VLAN 2의 STP에서 VLAN 2의 태그로 PVST+ BPDU를 수신합니다. 그러면 A의 포트가 VLAN 1과 VLAN 2에서 모두 차단됩니다.

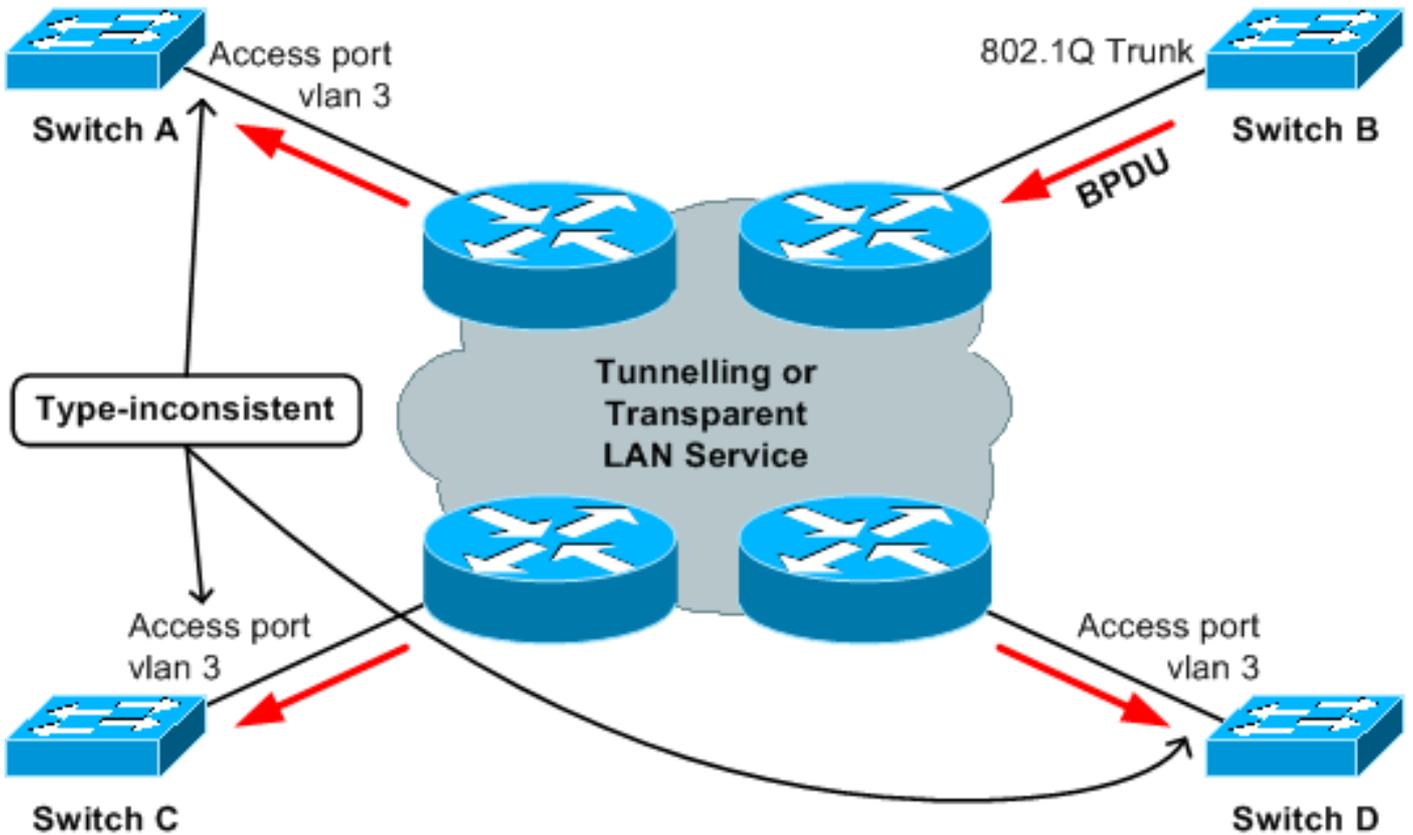
- BPDU는 여러 디바이스가 있는 공유 미디어에서 수신됩니다.
- PVST+ 스위치가 클라우드에 연결되는 동안 IEEE 802.1D 또는 802.1Q STP 모델을 구현하는 스위치 클라우드에서 BPDU가 수신됩니다.
- BPDU는 일부 터널(예: DLSw+[Data Link Switch Plus] 클라우드, L2 프로토콜 터널링, EoMPLS, VPL[Virtual Path Links], LANE[LAN Emulation] 등) 뒤에서 제공됩니다.

이 예에서 스위치 B는 잘못 구성되었으며 SSTP BPDU를 클라우드에 삽입합니다. 이로 인해 스위치 A, C, D의 포트가 유형 일관성이 없게 됩니다. 문제는 "문제가 되는" BPDU를 생성하는 디바이스가 영향을 받는 스위치에 직접 연결되어 있지 않다는 것입니다. 따라서 많은 디바이스가 트렁크에 있으므로 모든 문제를 해결하는 데 시간이 소요될 수 있습니다.
