Catalyst 4000/4500 Series 스위치의 Astro/Lemans/NiceR 시간 초과 이해 및 문제 해결

소개

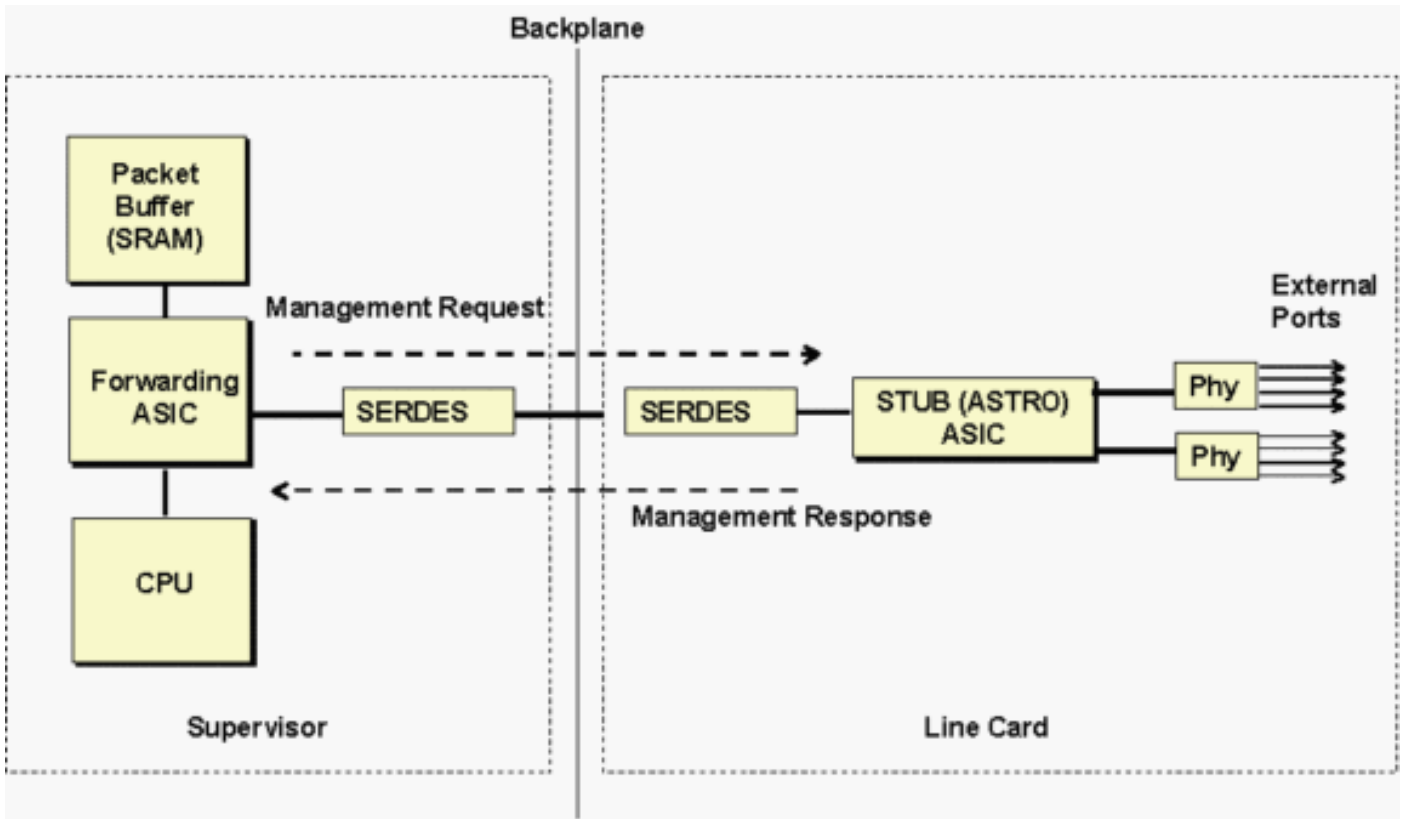
Astro stub ASIC는 아래 그림과 같이 10/100 stub ASIC는 백플레인에 기가비트 대역폭 연결을 통해 Supervisor와 통신하는 8개의 인접한 10/100 포트 그룹을 제어합니다.

수퍼바이저는 SERDES(SERealizer-DESerializer) 구성 요소를 통해 라인 카드 stub ASIC에 통신합니다. 수퍼바이저 쪽에 백플레인에 연결하는 SERDES 구성 요소가 있고 백플레인에 연결하기 위한 각 stub ASIC에 대한 라인 카드에 다른 SERDES가 있습니다.

위의 다이어그램은 일반적으로 서로 다른 유형의 라인 카드 문제를 해결하는 데 사용할 수 있습니다. 시간 초과 메시지에서 참조하는 stub ASIC은 라인 카드의 유형에 따라 달라집니다. ASIC 이름 및 설명 목록은 아래 표를 참조하십시오.
