무선 브리지 네트워크로 일반적인 문제 해결

소개

이 문서에서는 무선 브리지 네트워크의 일반적인 문제를 식별하고 해결하는 데 도움이 되는 정보를 제공합니다. 일반적인 문제는 다음 세 가지 범주로 분류됩니다. 기본 운영 실패, 연결 실패, 낮은 처리량.

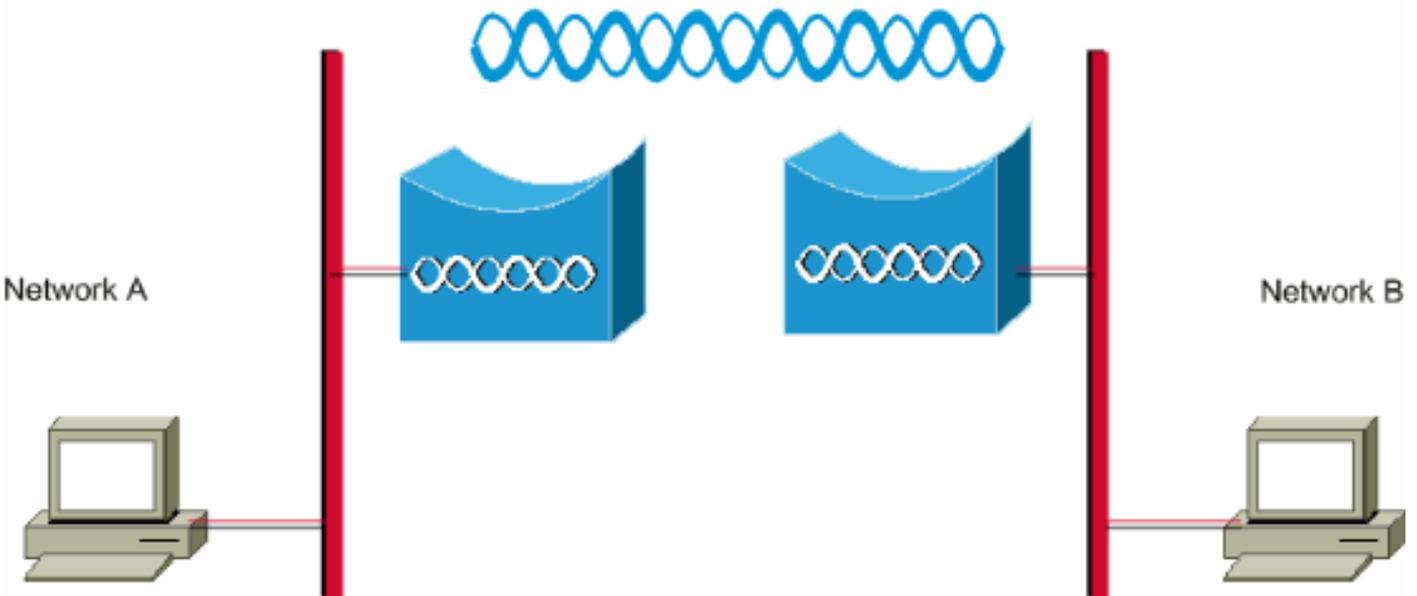
이 문서에서는 다음 네트워크 토폴로지를 사용합니다.

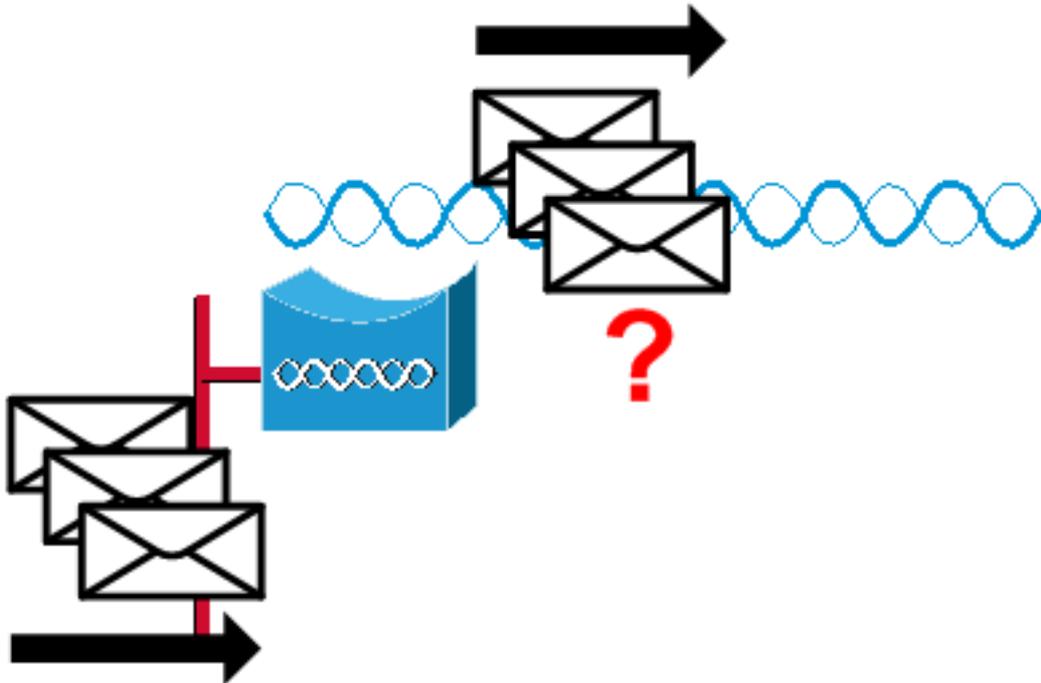
1. 통계 페이지로 이동합니다. 이는 브리지 모델에 따라 다릅니다. 이 문서에서는 VxWorks 운영 체제를 실행하는 340 Series Bridge의 Statistics 페이지에 액세스하는 절차에 대해 설명합니다.
2. 브리지에 대한 연결이 설정되면 Main 메뉴에서 Statistics를 선택합니다. Statistics(통계) 메뉴에서는 브리지 성능에 대한 다양한 정보를 제공합니다.
3. Throughput Statistics 페이지로 이동하려면 [Viewing Statistics](#)에서 절차를 완료합니다.
4. 두 브리지의 통계를 동시에 지워 통계의 시간 요소가 유사합니다. **참고: Throughput Statistics(처리량 통계)** 페이지 하단에 제공된 대로 C를 눌러 처리량 통계를 지웁니다.
5. 특정 네트워크의 개별 트래픽 패턴을 인식하고 이해하기 위해 하루 또는 며칠 동안 통계를 몇 번 지우고 검토합니다. 트래픽 패턴은 다음 순서로 이동합니다. 브리지 A의 이더넷 쪽 A 교량의 라디오 쪽 브리지 B의 라디오 쪽에서 브리지 B의 이더넷 쪽
6. 한 브리지의 무선이 이더넷에서 수신하는 모든 패킷을 성공적으로 전송하는지 확인합니다

예를 들어 **Bridge Receive** 패킷 수가 1000이면 **Radio Transmit** 패킷 수가 1000에 약간 근접하는지 확인합니다. **참고:** 브리지가 허브에 연결된 경우 허브가 브로드캐스트 디바이스이고 수신하는 모든 트래픽을 브리지로 전송하므로 두 값이 달하지 않을 수 있습니다. 그러나 브리지가 스위치에 연결된 경우 두 값은 대략 같아야 합니다.

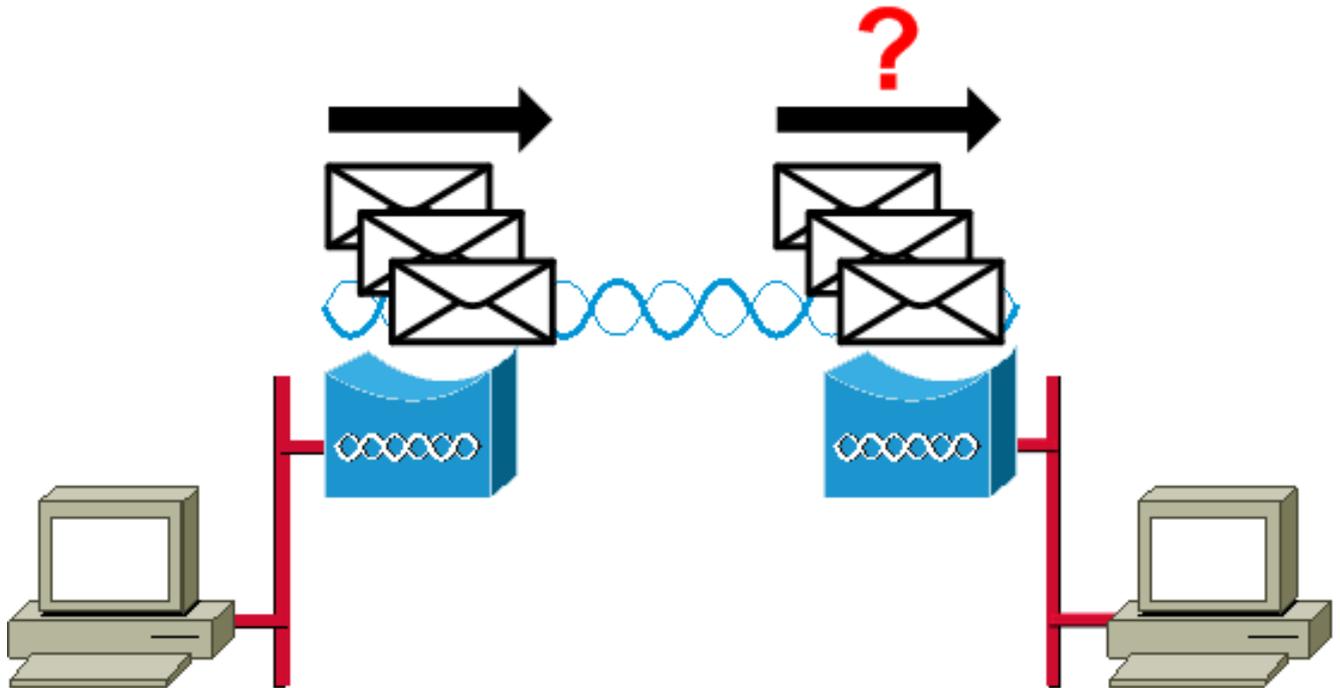
7. 브리지 A의 Radio Transmit 패킷 수를 브리지 B의 Radio Receive 패킷 수와 비교합니다

브리지 A의 전송 카운트가 브리지 B의 수신 카운트보다 크면 무선 링크를 통해 패킷이 손실됩니다. 이러한 손실은 다음 문제 중 하나로 인해 발생할 수 있습니다. 패킷이 멀리 갈 수 있을 만큼 신호 강도가 높지 않습니다. 일부 외부 간섭으로 인해 패킷이 제거됩니다. 브리지 B의 수신 카운트가 브리지 A의 전송 카운트보다 크면 추가 신호가 수신됩니다. 브리지는 이를 패킷으로 해석합니다. 이러한 간섭은 다음 문제 중 하나로 인해 발생할 수 있습니다. 2.4GHz 무선 전화기와 같은 근처 2.4GHz 장치는 동일한 주파수로 전송됩니다. 근처에 있는 전자레인지와 같은 주파수로 신호를 보낸다.
