Catalyst 9800 Wireless LAN Controller용 권장 Cisco IOS XE 릴리스

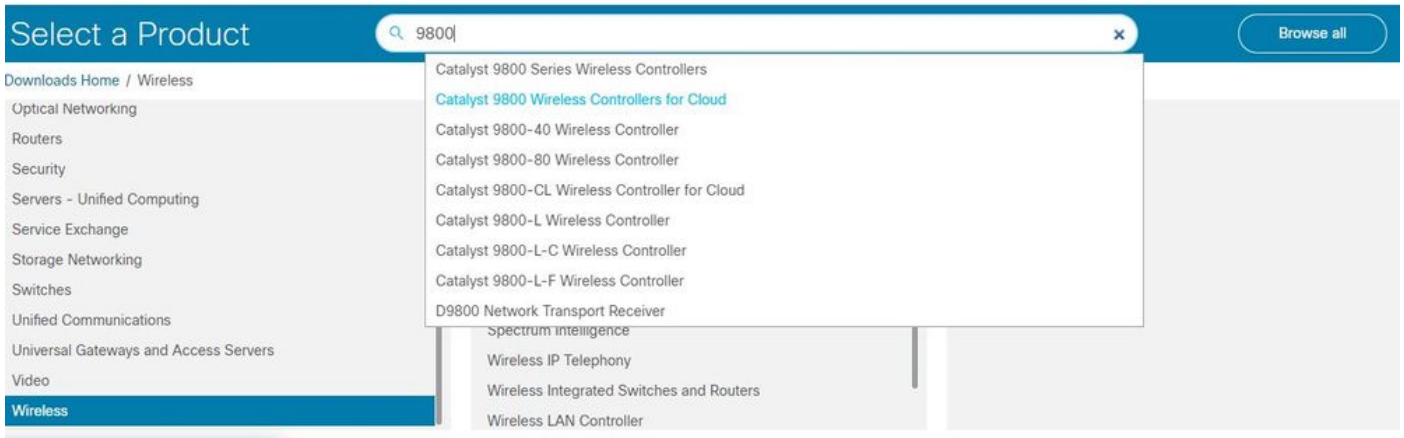
1단계. Downloads [Home\(다운로드 홈\)](#)으로 이동하여 검색 막대에서 9800을 검색합니다. Select a Product(제품 선택)에서 9800을 선택한 다음, 귀하에게 적용할 수 있는 9800 품 팩터를 선택합니다.
