Solucionar problemas do fone de ouvido da Cisco série 5XX

Este documento descreve como solucionar problemas do fone de ouvido Cisco série 500. No Cisco Unified Communications Manager (CUCM) versão 12.5(1)SU1, você pode fornecer gerenciamento de configuração, inventário e administração de fones de ouvido.

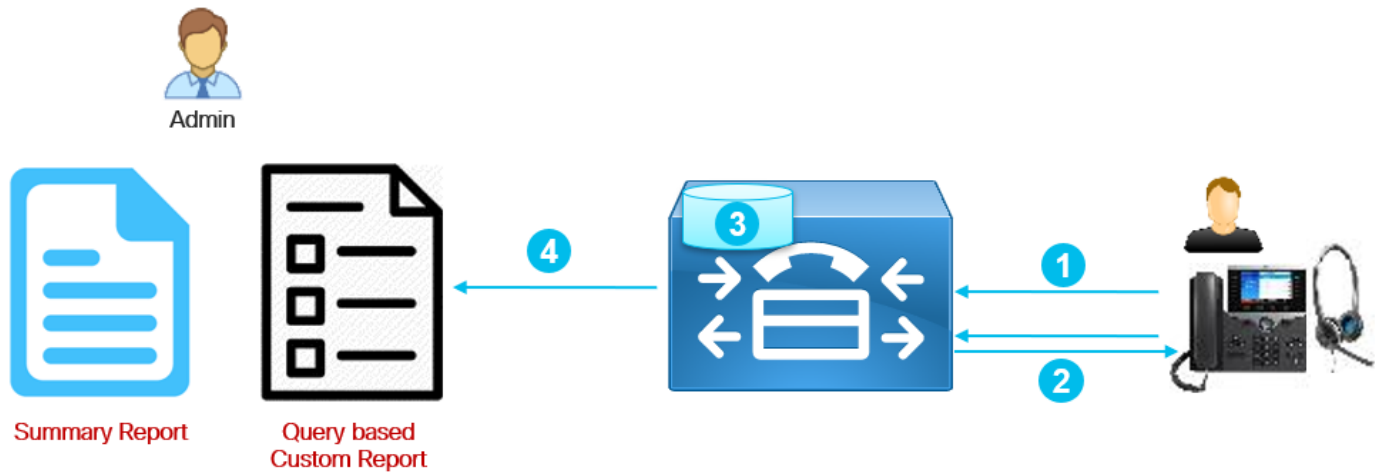
Cada vez que um fone de ouvido é conectado ou desconectado, os registros do fone de ouvido são gerados automaticamente. Para armazenar e mostrar as informações do fone de ouvido no CUCM, há algumas etapas que acontecem como mostrado na imagem.

Etapa 1. O telefone/fone de ouvido envia os dados de inventário para o CUCM (POST/fone de ouvido/inventário/<SN>).

Etapa 2. Um handshake TLS (Transport Layer Security) ocorre e os certificados são trocados. O servidor do Call Manager envia o certificado Tomcat e o telefone envia o certificado Certificado Instalado pelo Fabricante (MIC) ou Certificado Significante Local (LSC), se estiver instalado.

Etapa 3. Se o certificado for validado, o CUCM armazenará os dados de inventário no banco de dados.

Etapa 4. O administrador pode gerar um relatório de resumo de inventário ou um relatório personalizado baseado em consulta.

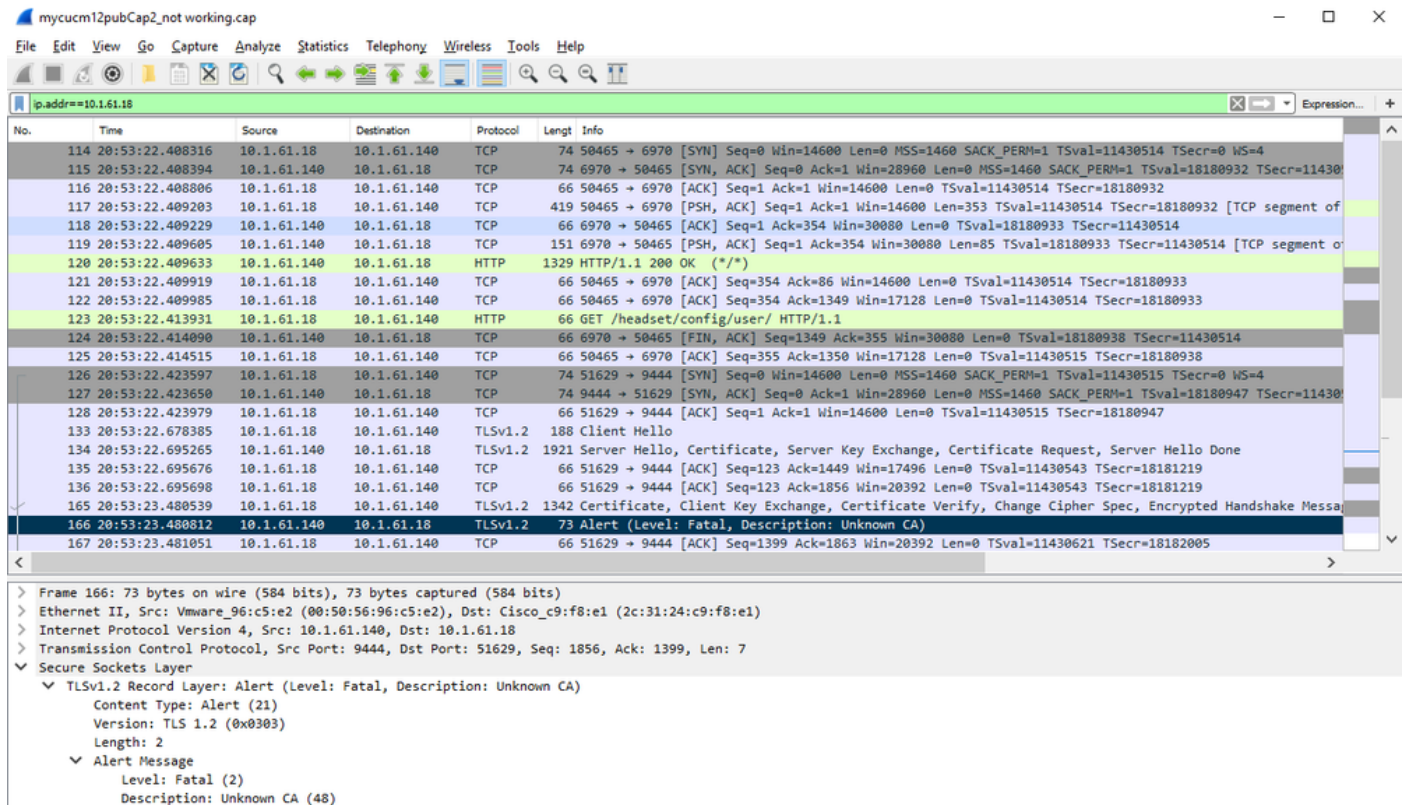
Basicamente, o telefone tem um LSC instalado que foi assinado por uma Certificate Authority Proxy Function (CAPF) de um cluster diferente, portanto o CUCM não confia e rejeita a conexão SSL. Uma redefinição de fábrica no telefone elimina o LSC e resolve esse problema.

A captura de pacotes para este exemplo indica a falha do handshake SSL com "**Alerta (Nível: Fatal, Description Unknown CA)**" como mostrado na imagem.

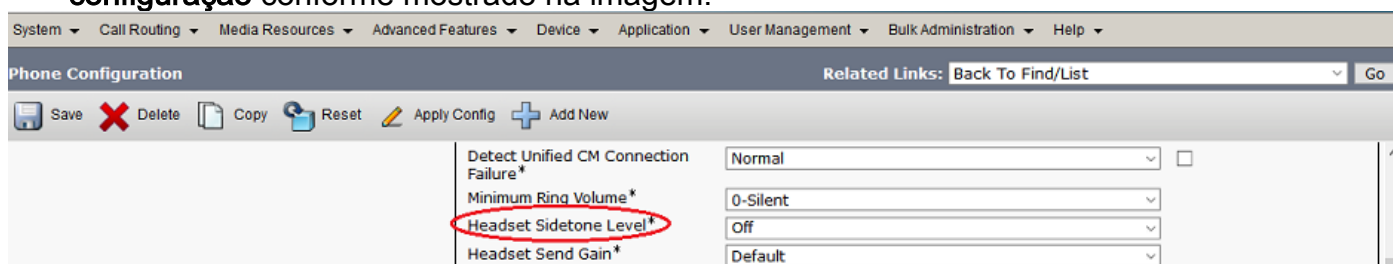
- Para problemas de eco no fone de ouvido Cisco 560 quando conectado por meio do cabo Y com um telefone da série 7900, desative o nível da lateral do fone de ouvido na página do telefone na Web. Navegue até **CM Administration > Devices > Phones**, selecione os 7900 telefones e configure o **Headset Sidetone Level** como **Off**. Selecione **Salvar e Aplicar configuração** conforme mostrado na imagem:

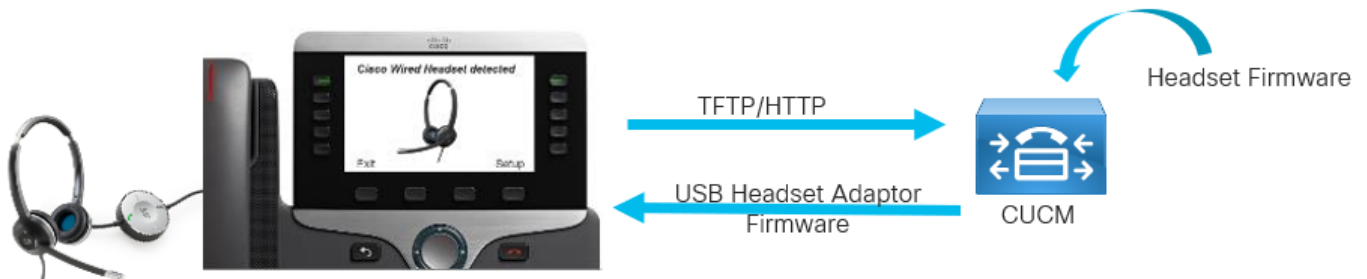
A atualização do firmware do fone de ouvido é desacoplada do firmware do telefone e a atualização acontece quando o fone de ouvido é conectado ao telefone, como mostrado na imagem.

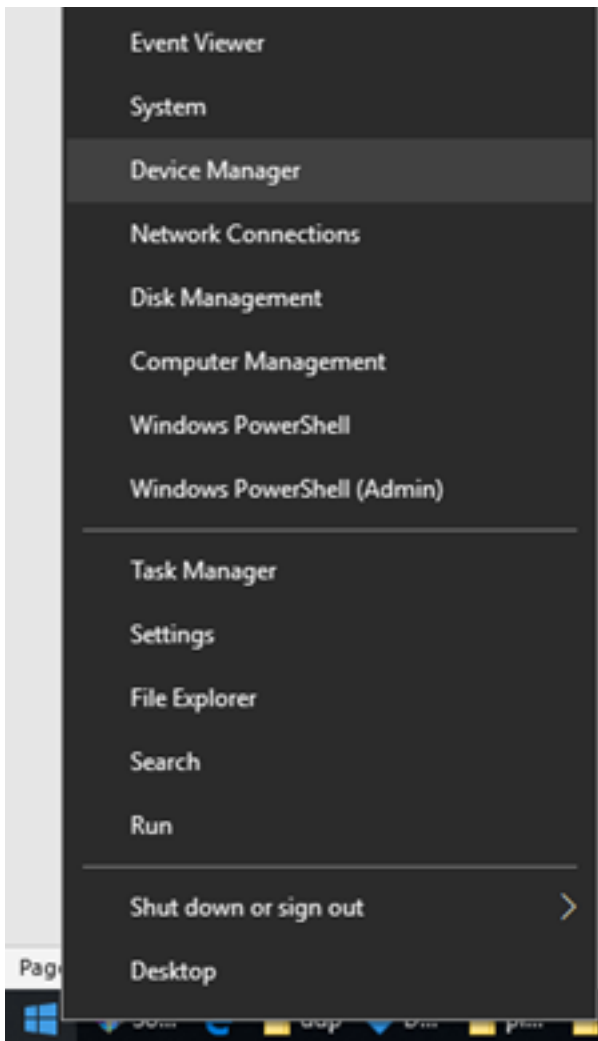
Etapa 1. Clique com o botão direito do mouse no botão Iniciar do Windows e abra o **Gerenciador de dispositivos** do Windows, como mostrado nesta imagem.

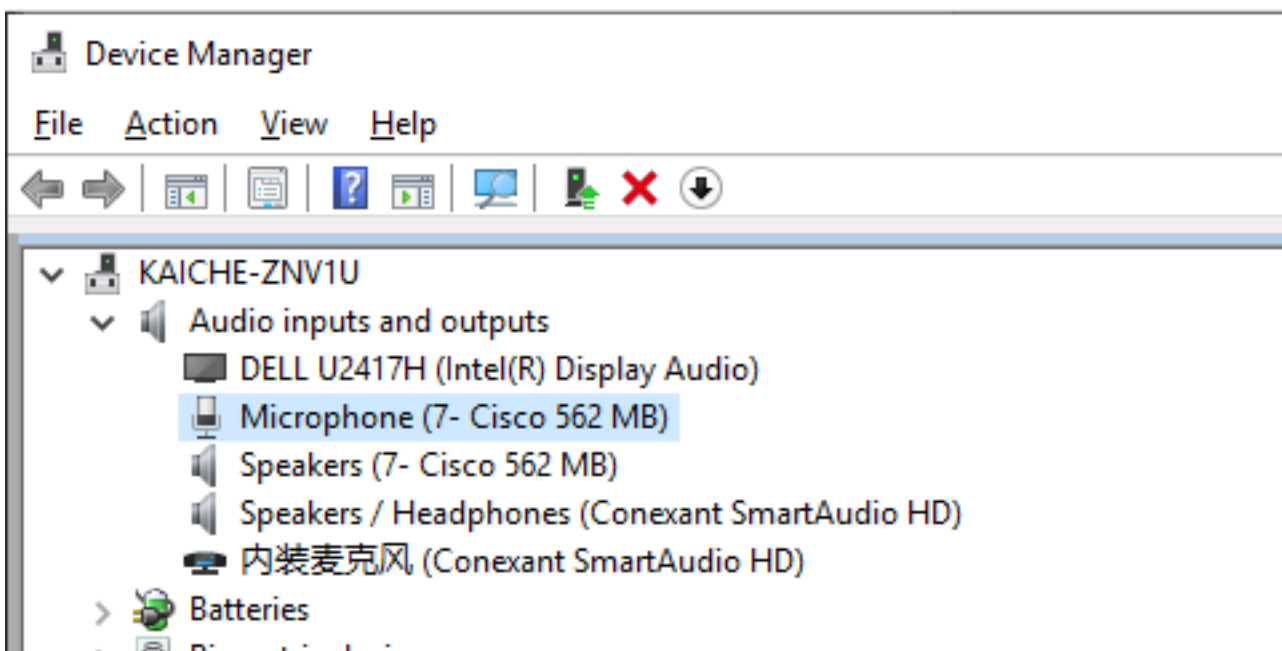
Etapa 2. Localize o fone de ouvido da Cisco no gerenciador de dispositivos em **Entrada e saída de áudio** e selecione o microfone ou alto-falante, como mostrado nesta imagem.

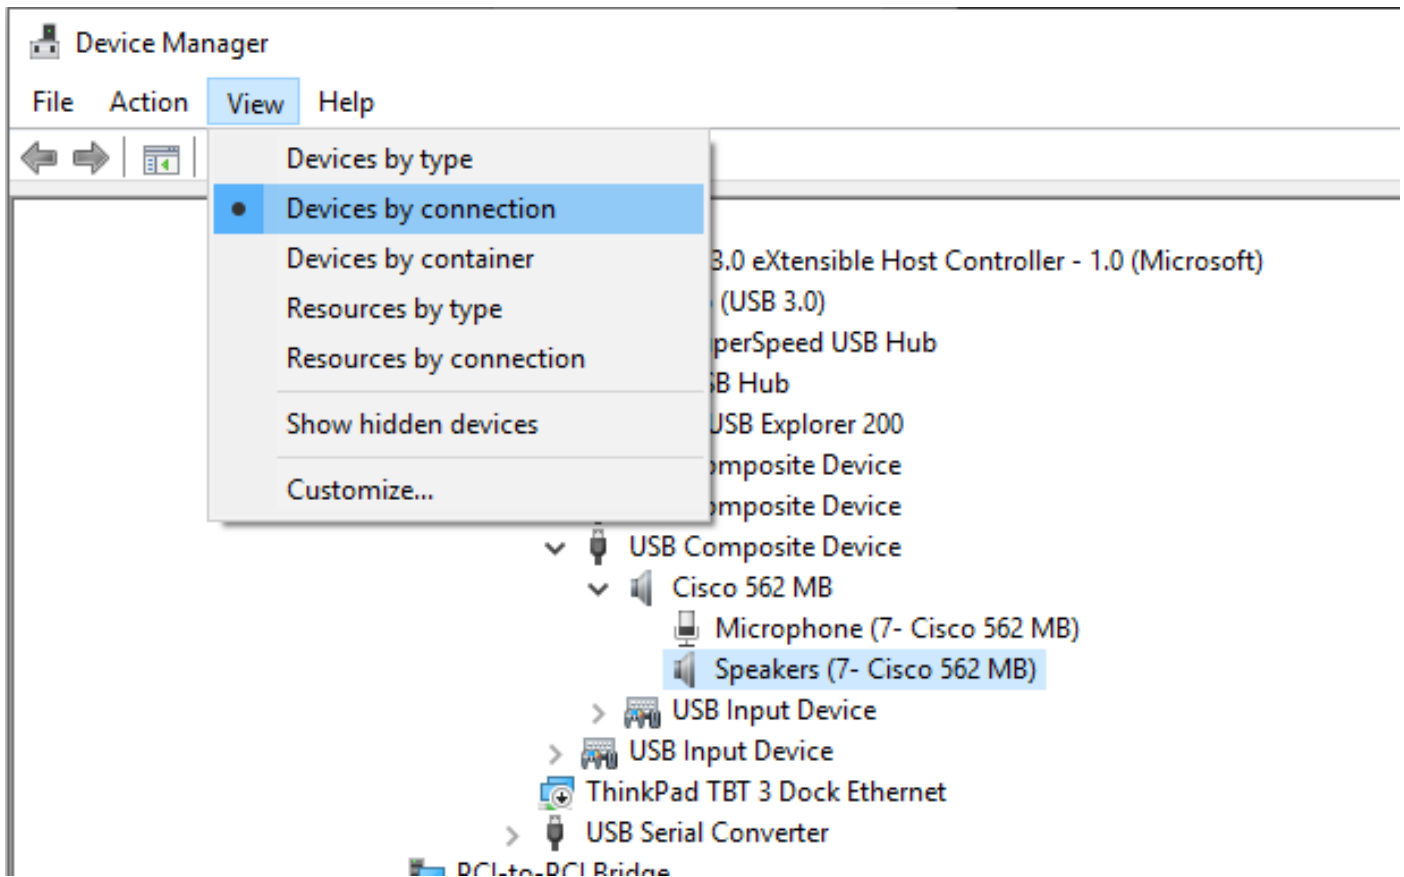
Etapa 3. Em **Gerenciador de dispositivos**, navegue para **Exibir > Dispositivos por conexão**, como mostrado nesta imagem.

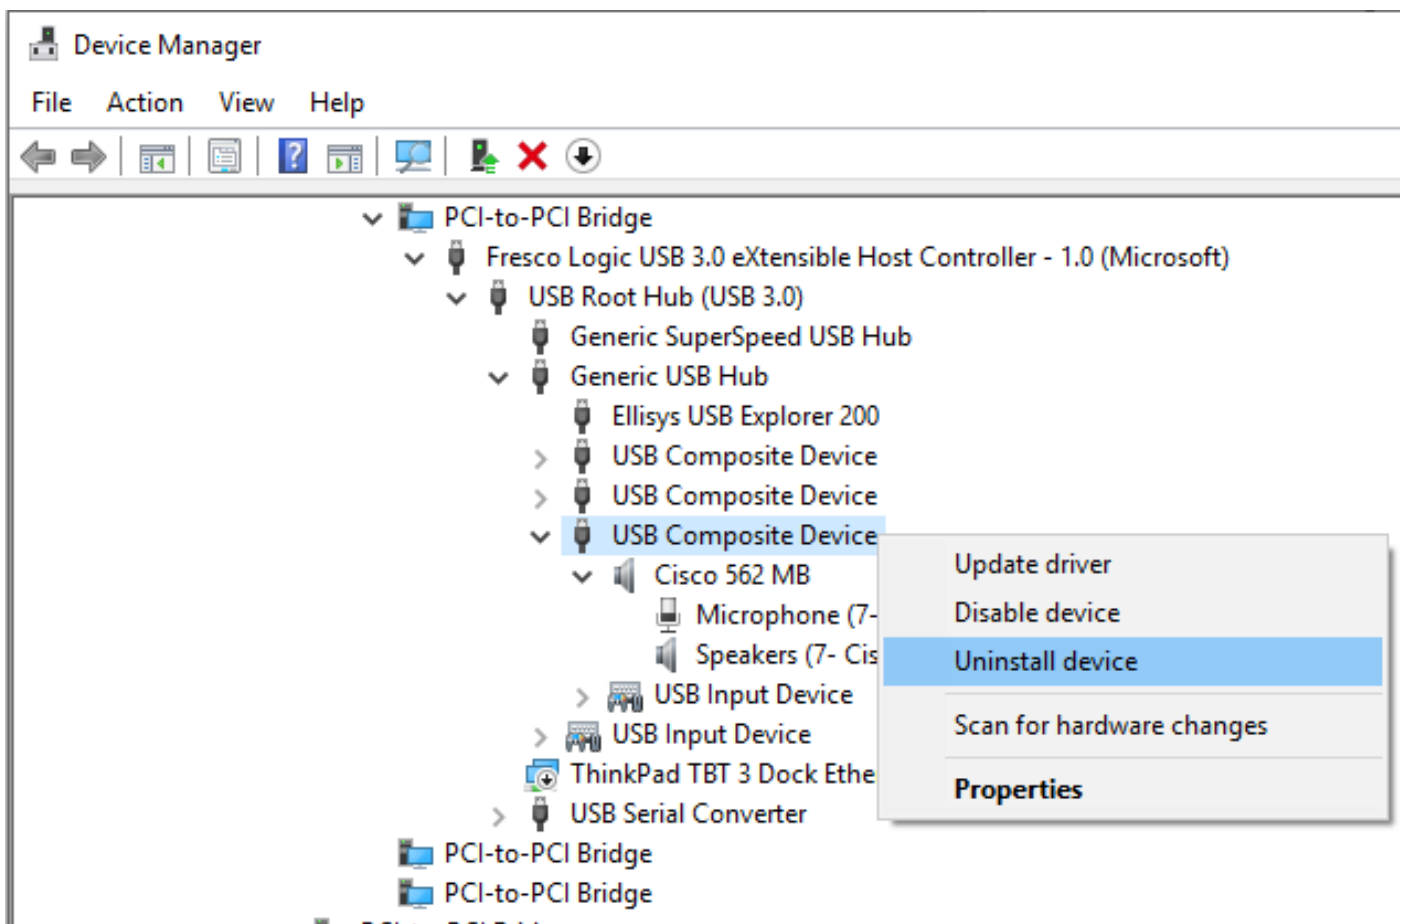
Etapa 4. Como mostrado nesta imagem, clique com o botão direito em **USB Composite Device** e selecione **Uninstall device**.
